Commune de Balaruc-les-Bains

SCHEMA DIRECTEUR DE GESTION DES EAUX PLUVIALES

**RAPPORT DE PHASE I
ETAT DES LIEUX DE L'ASSAINISSEMENT PLUVIAL**

Rapport de phase I	Commune de Balaruc-les-Bains
EAL 14 13 - C	Schéma Directeur de Gestion des Eaux Pluviales

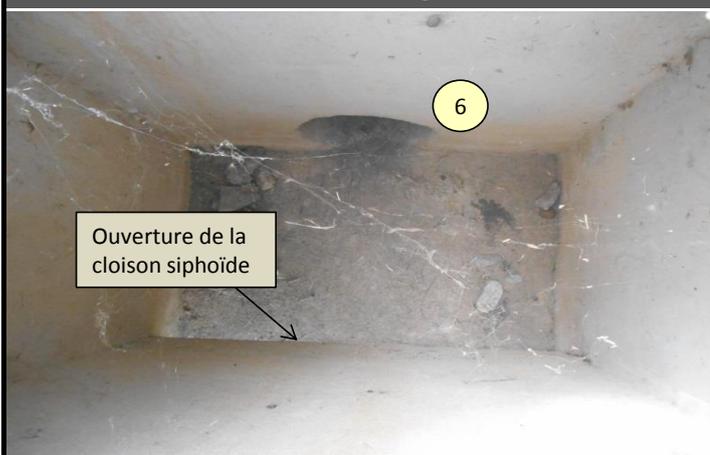
orifice de vidange

Type d'ouvrage :	aérien en série type transit	Largeur (m) :	~12 m
Géométrie :	rectangulaire en L	Profondeur (m) :	~0.7 m
Longueur (m) :	~110 m	Volume estimé (m³) :	~760 m³
Observations :	Bassin de rétention propre et entretenu - géomembrane détériorée Dépôts importants Absence de dégrilleur

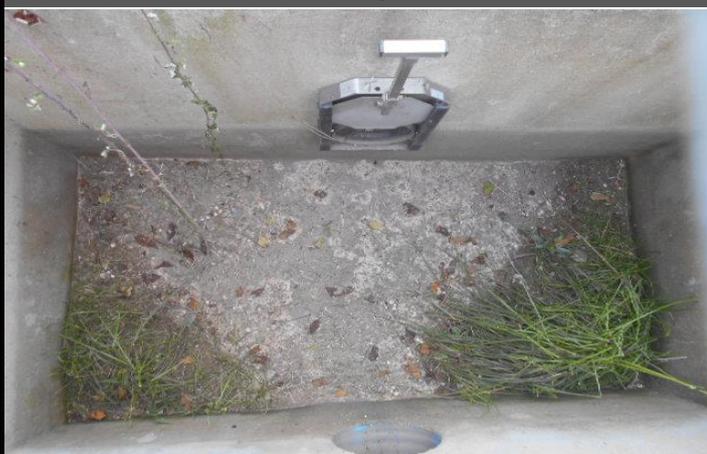
orifice de vidange et vanne

Type d'ouvrage :	aérien en série type transit	Largeur (m) :	~12 m
Géométrie :	rectangulaire	Profondeur (m) :	~1.9 m
Longueur (m) :	~30 m	Volume estimé (m³) :	~460 m³
Observations :	Bassin de rétention isolé par un grillage - propre et entretenu - géotextile et béton de protection détériorés

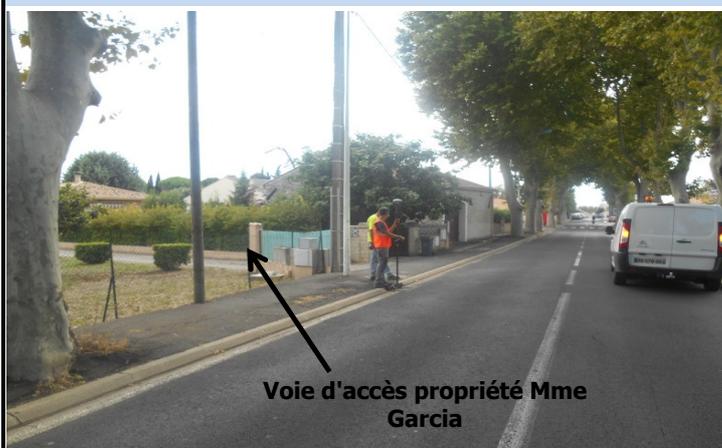
Type d'événement :	Fortes pluies	Date de l'événement :	/
Fréquence estimée :	1 à 2 fois par an	Origine du désordre :	Nombre d'ouvrages de collecte insuffisant
Description :	Au niveau du Supermarché de l'avenue de Montpellier, le réseau n'est pas suffisamment développé pour collecter l'ensemble des eaux de la voirie. Sur près de 150 m depuis le point haut de la rue situé à l'ouest, la rue n'a pas d'ouvrage de collecte des eaux pluviales. Le premier ouvrage de collecte est une grille (conduite Ø200 mm) se situant au droit de la propriété de Mme Garcia. Les eaux de ruissellement débordent alors en direction du chemin d'accès à la propriété de Mme Garcia situé légèrement en contrebas.		
Incidences :	Lors de fortes pluies la propriété de Mme Garcia est inondée par 10 à 20 cm d'eau.		
Solutions possibles :	Augmenter le nombre d'ouvrages de collecte dans l'avenue de Montpellier.		
Observations :	Témoignage de M Pelousse (voisin de Mme Garcia).

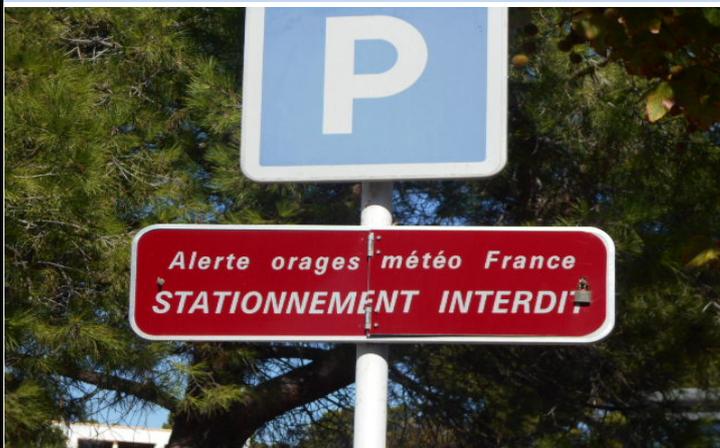
Type d'événement :	Fortes pluies	Date de l'événement :	/
Fréquence estimée :	/	Origine du désordre :	Faibles pentes
Description :	La place du Mail et l'esplanade Charles de Gaulle ont des cotes particulièrement faibles et proches de la cote de l'étang de Thau (≤ 3 m NGF). Le réseau pluvial dans ces secteurs a donc des pentes relativement faibles limitant la capacité d'évacuation des eaux pluviales. De plus, l'étang de Thau exerce un contrôle aval sur ce réseau : la majorité des conduites est constamment en eau. Lors de fortes pluies, le réseau est donc insuffisant pour collecter et véhiculer les eaux pluviales ce qui engendre des débordements dans ces deux secteurs. Le phénomène est similaire dans les zones annexes (rue du Lamparo, avenue des Thermes Athena...).		
Incidences :	La place du Mail, l'esplanade Charles de Gaulle ainsi que les secteurs annexes sont régulièrement inondés lors de fortes pluies. Ces secteurs étant très urbanisés les dégâts matériels peuvent être importants.

Panneau spécifiant l'inondabilité du parking de la place du Mail en période de fortes pluies.

Solutions possibles :	La principale source du problème est le niveau altimétrique du secteur et le contrôle aval généré par le niveau de l'étang. Augmenter la capacité du collecteur n'aura pas d'impact majeur car celui-ci sera toujours en eau. Il ne semble pas exister de solution simple et efficace.		
Observations :

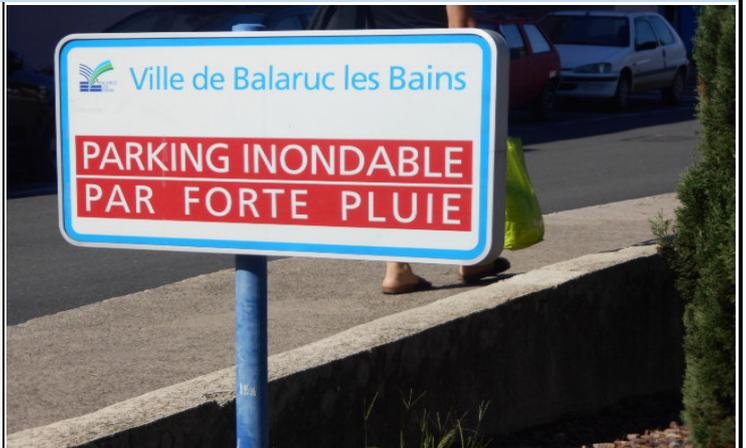
Panneau spécifiant l'inondabilité du parking entre la Place du mail et l'avenue des Thermes Athena en période de fortes pluies.

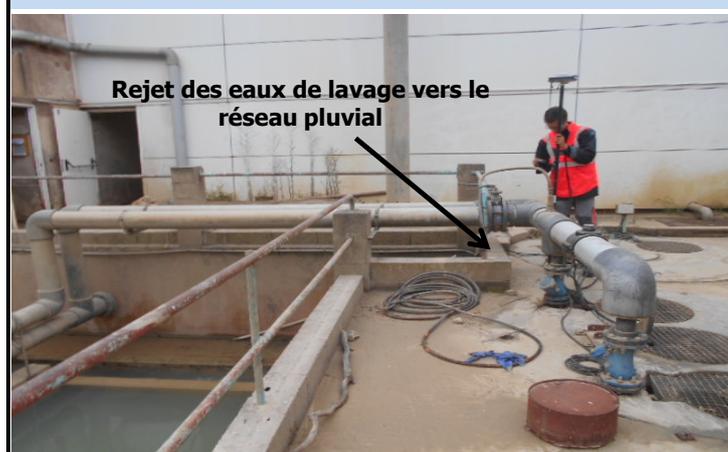
Type d'événement :	Fortes pluies	Date de l'événement :	/
Fréquence estimée :	1 à 2 fois par an	Origine du désordre :	Anomalie de structure du réseau
Description :	<p>La blanchisserie municipale possède un bassin de traitement de boues à l'ouest de son bâtiment. Ce site correspond à une zone de réception conséquente des eaux pluviales :</p> <ul style="list-style-type: none"> - depuis l'Est, le réseau pluvial de l'avenue du Serpentin ne possède pas d'exutoire et déverse ces eaux en direction du bassin via un fossé situé derrière l'entrepôt de stockage des boues, - depuis le nord, les eaux de ruissellement non collectées de l'avenue des Serpentins se déverse sur le bassin. <p>Lors de fortes pluies, le bassin déborde et les eaux ruissellent jusqu'au fossé de la RD 2.</p>		
Incidences :	<p>Avant traitement les boues sont fortement chargées, le débordement du bassin entraîne donc la contamination du milieu naturel par les polluants contenus dans les boues et dans les eaux de lavage non traitées.</p>

Rejet des eaux de lavage vers le réseau pluvial

Solutions possibles :	<p>Créer une connexion du réseau pluvial du Serpentin vers le fossé de la RD 2 en amont du bassin de traitement. Augmenter le nombre d'ouvrages de collectes du réseau pluvial de la rue des Serpentins afin de limiter les ruisselllements sur chaussée.</p>		
Observations :	<p>Témoignage de la municipalité. La blanchisserie municipale va très prochainement changer d'emplacement.</p>

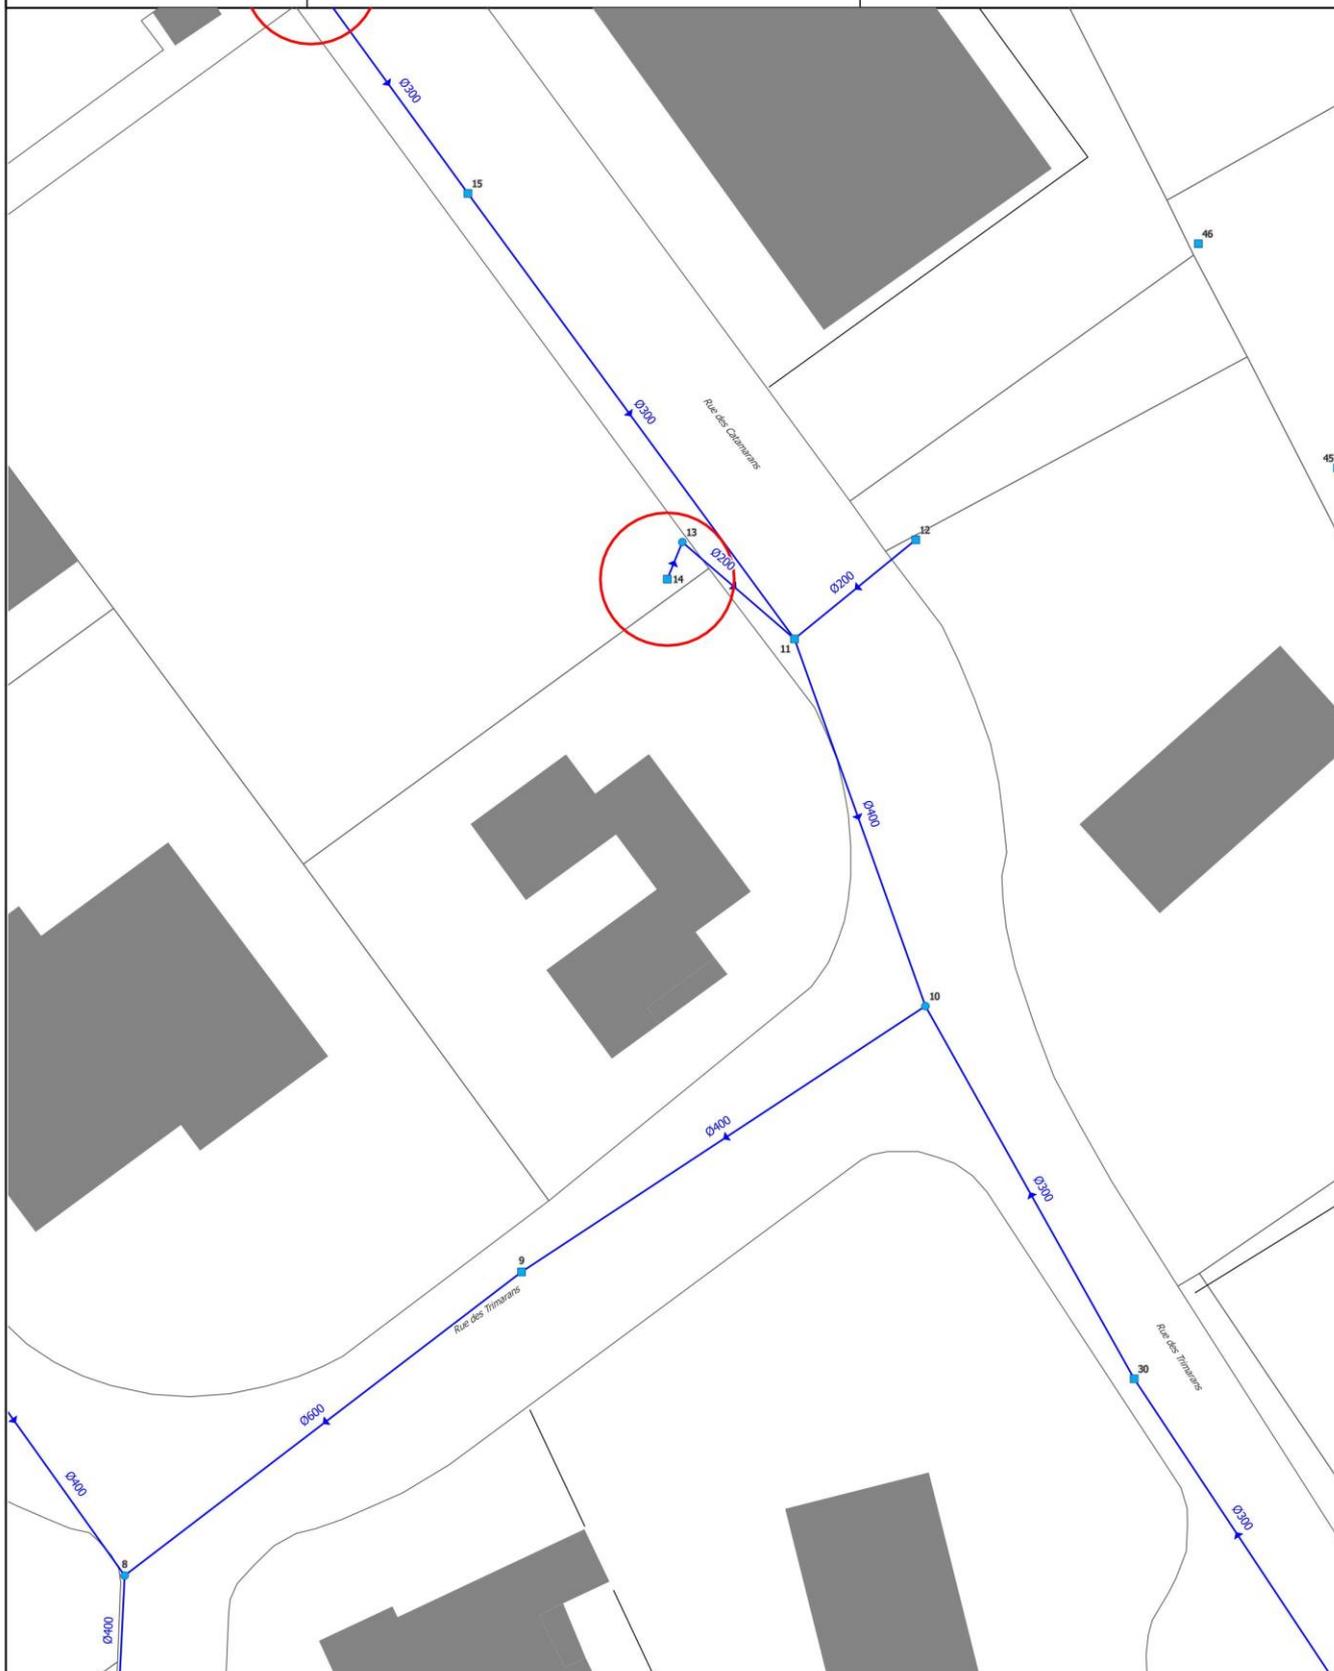
N° regard	Défauts/ Remarques
14	Collecte partielle des eaux de lavage

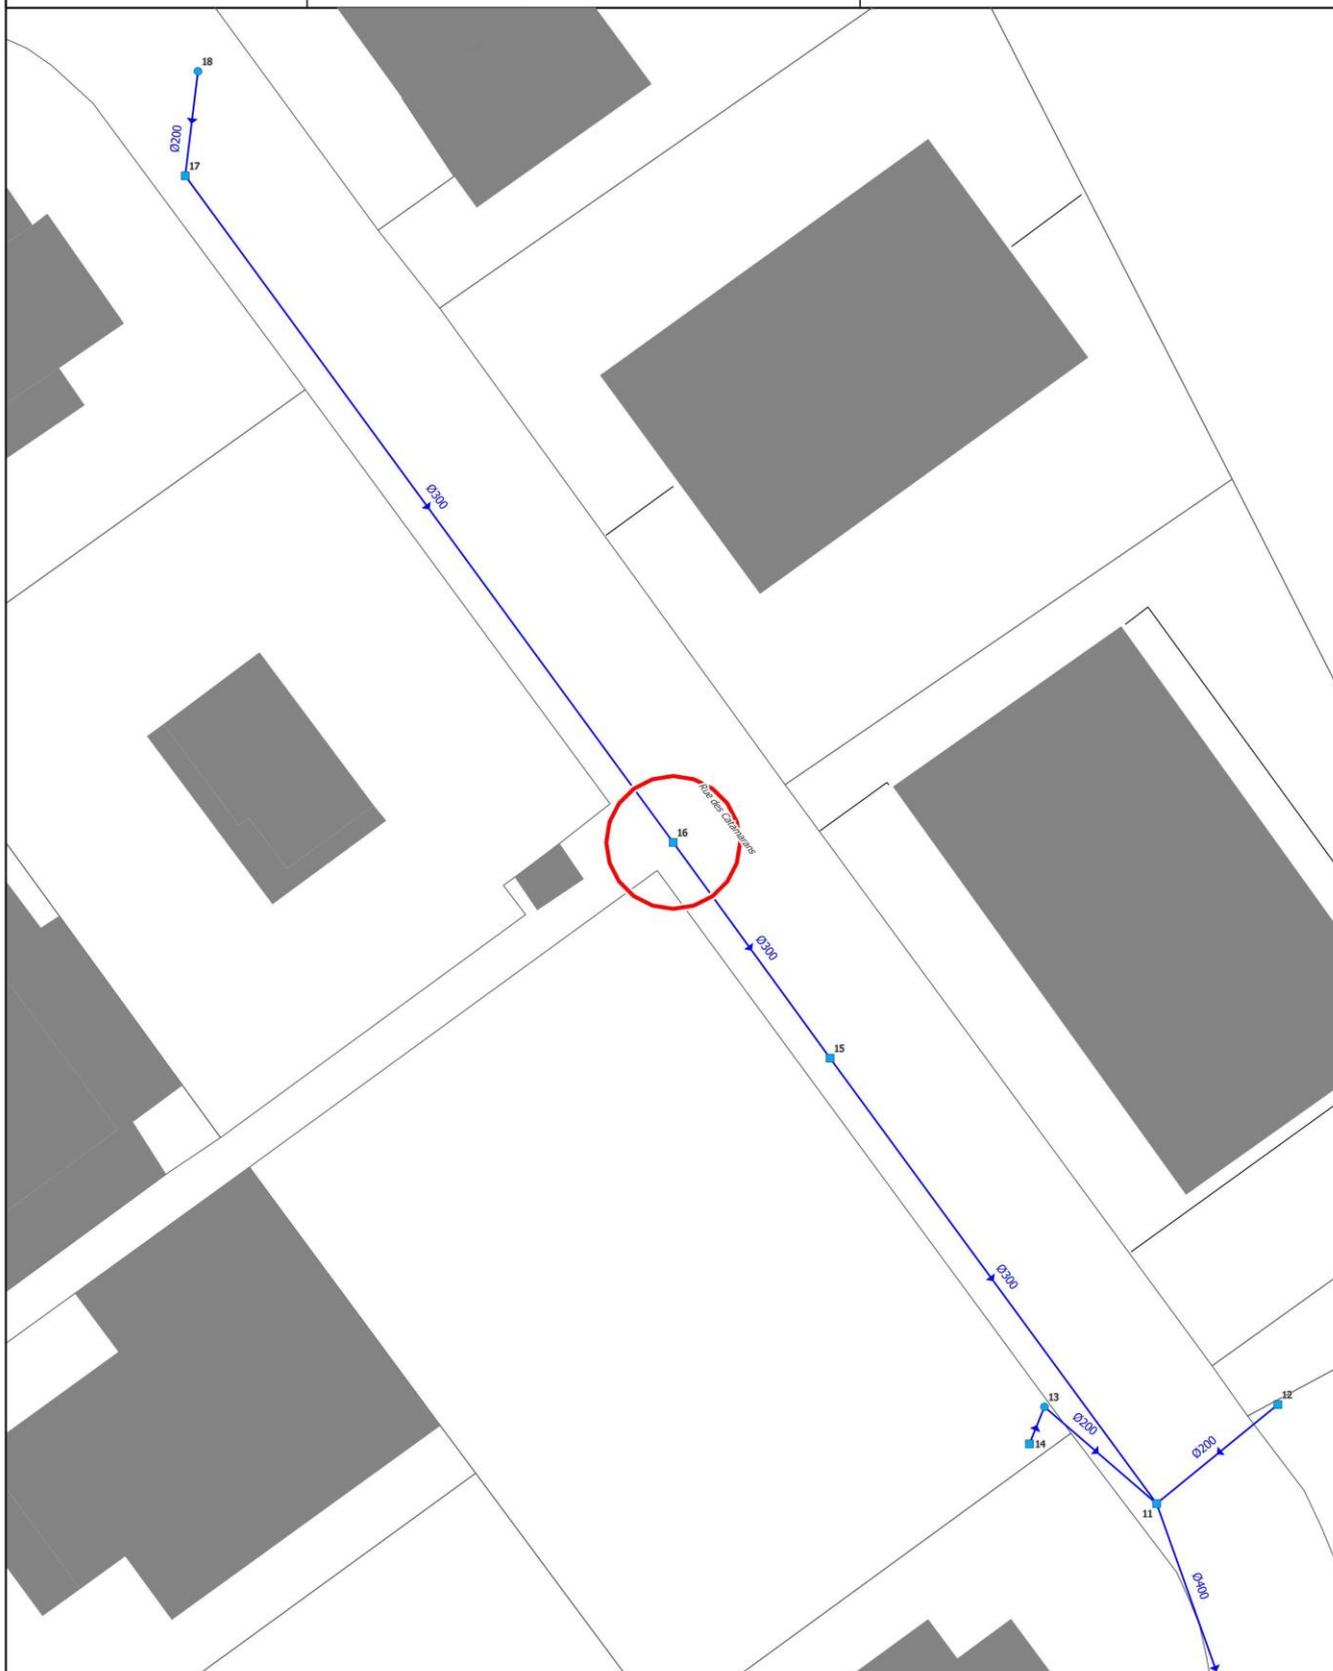
N° regard	Défauts/ Remarques
16	Ciment

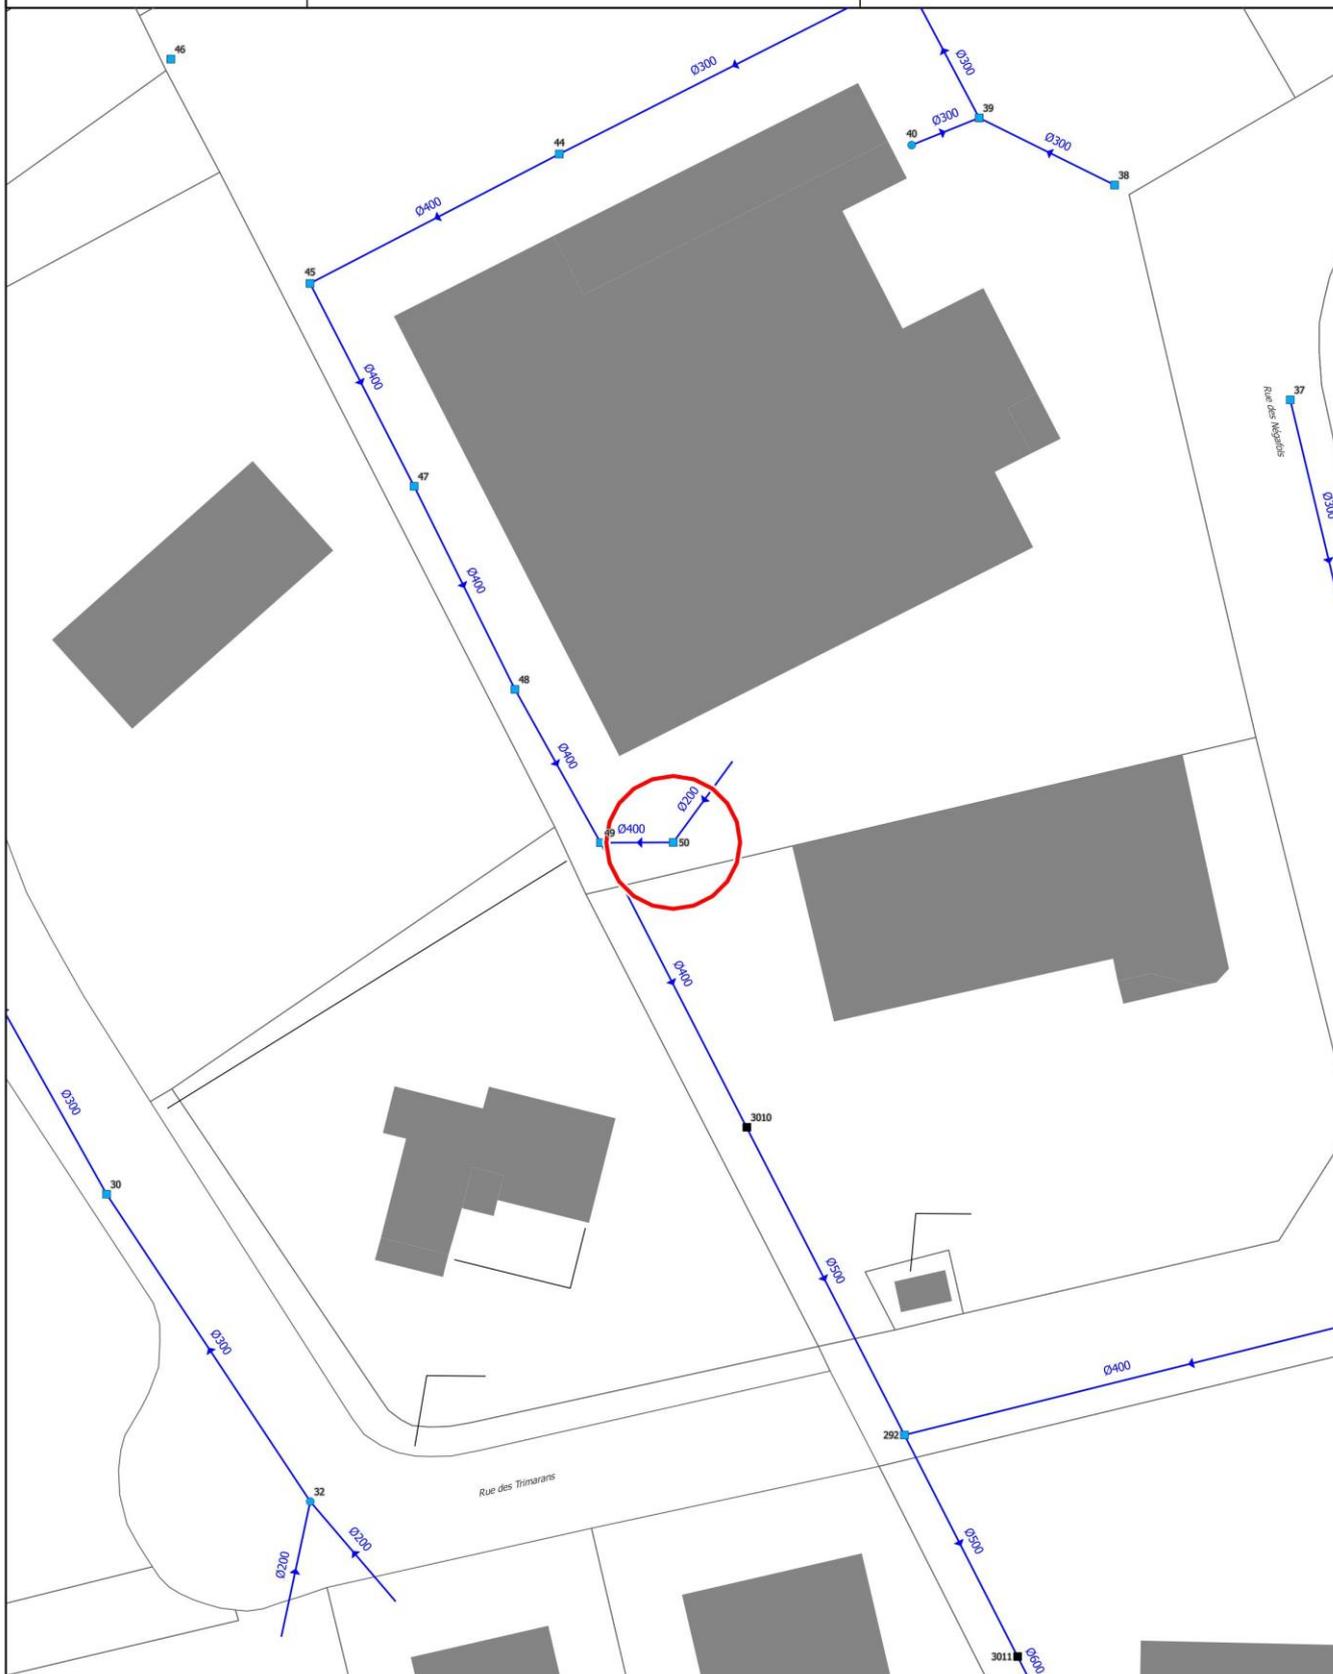
N° regard	Défauts/ Remarques
50	Peinture

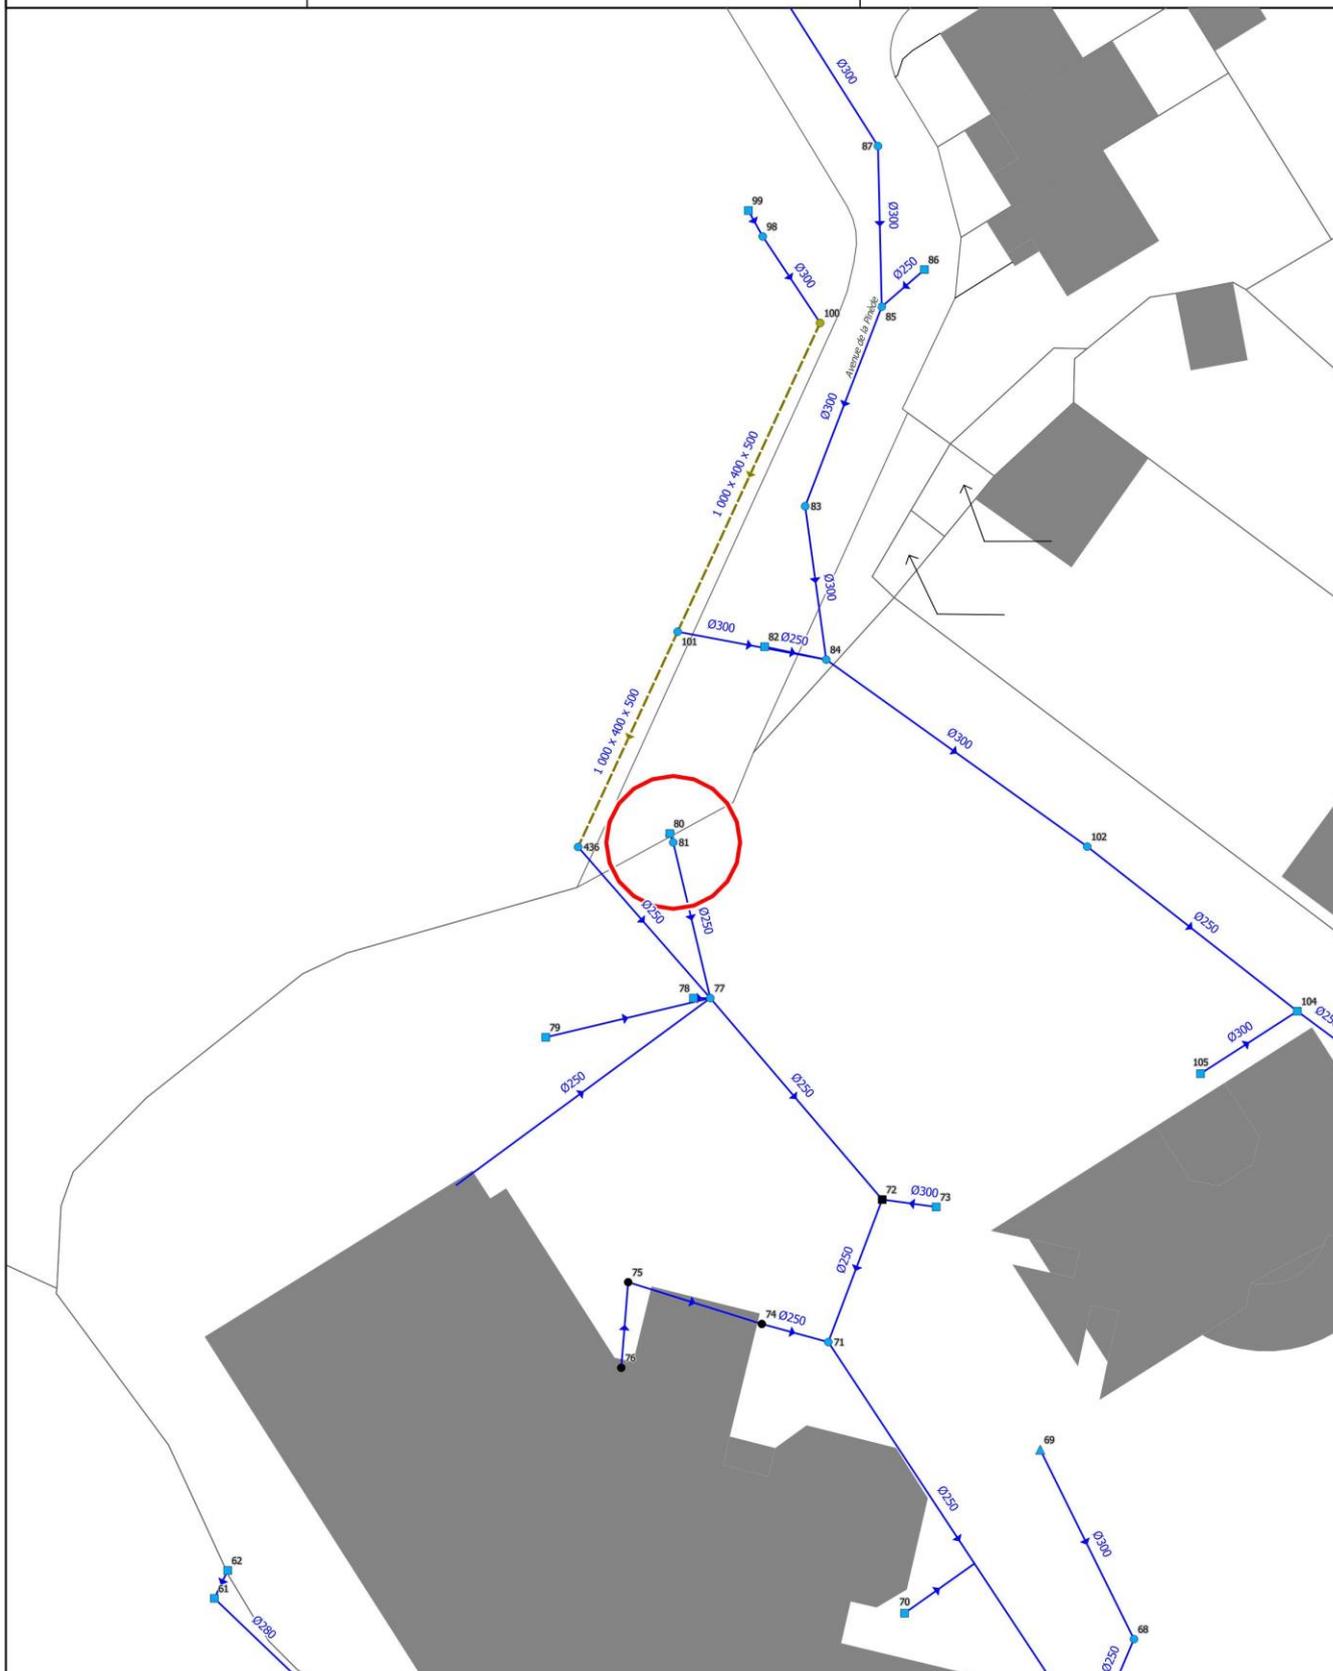
N° regard	Défauts/ Remarques
81	Déversement EU

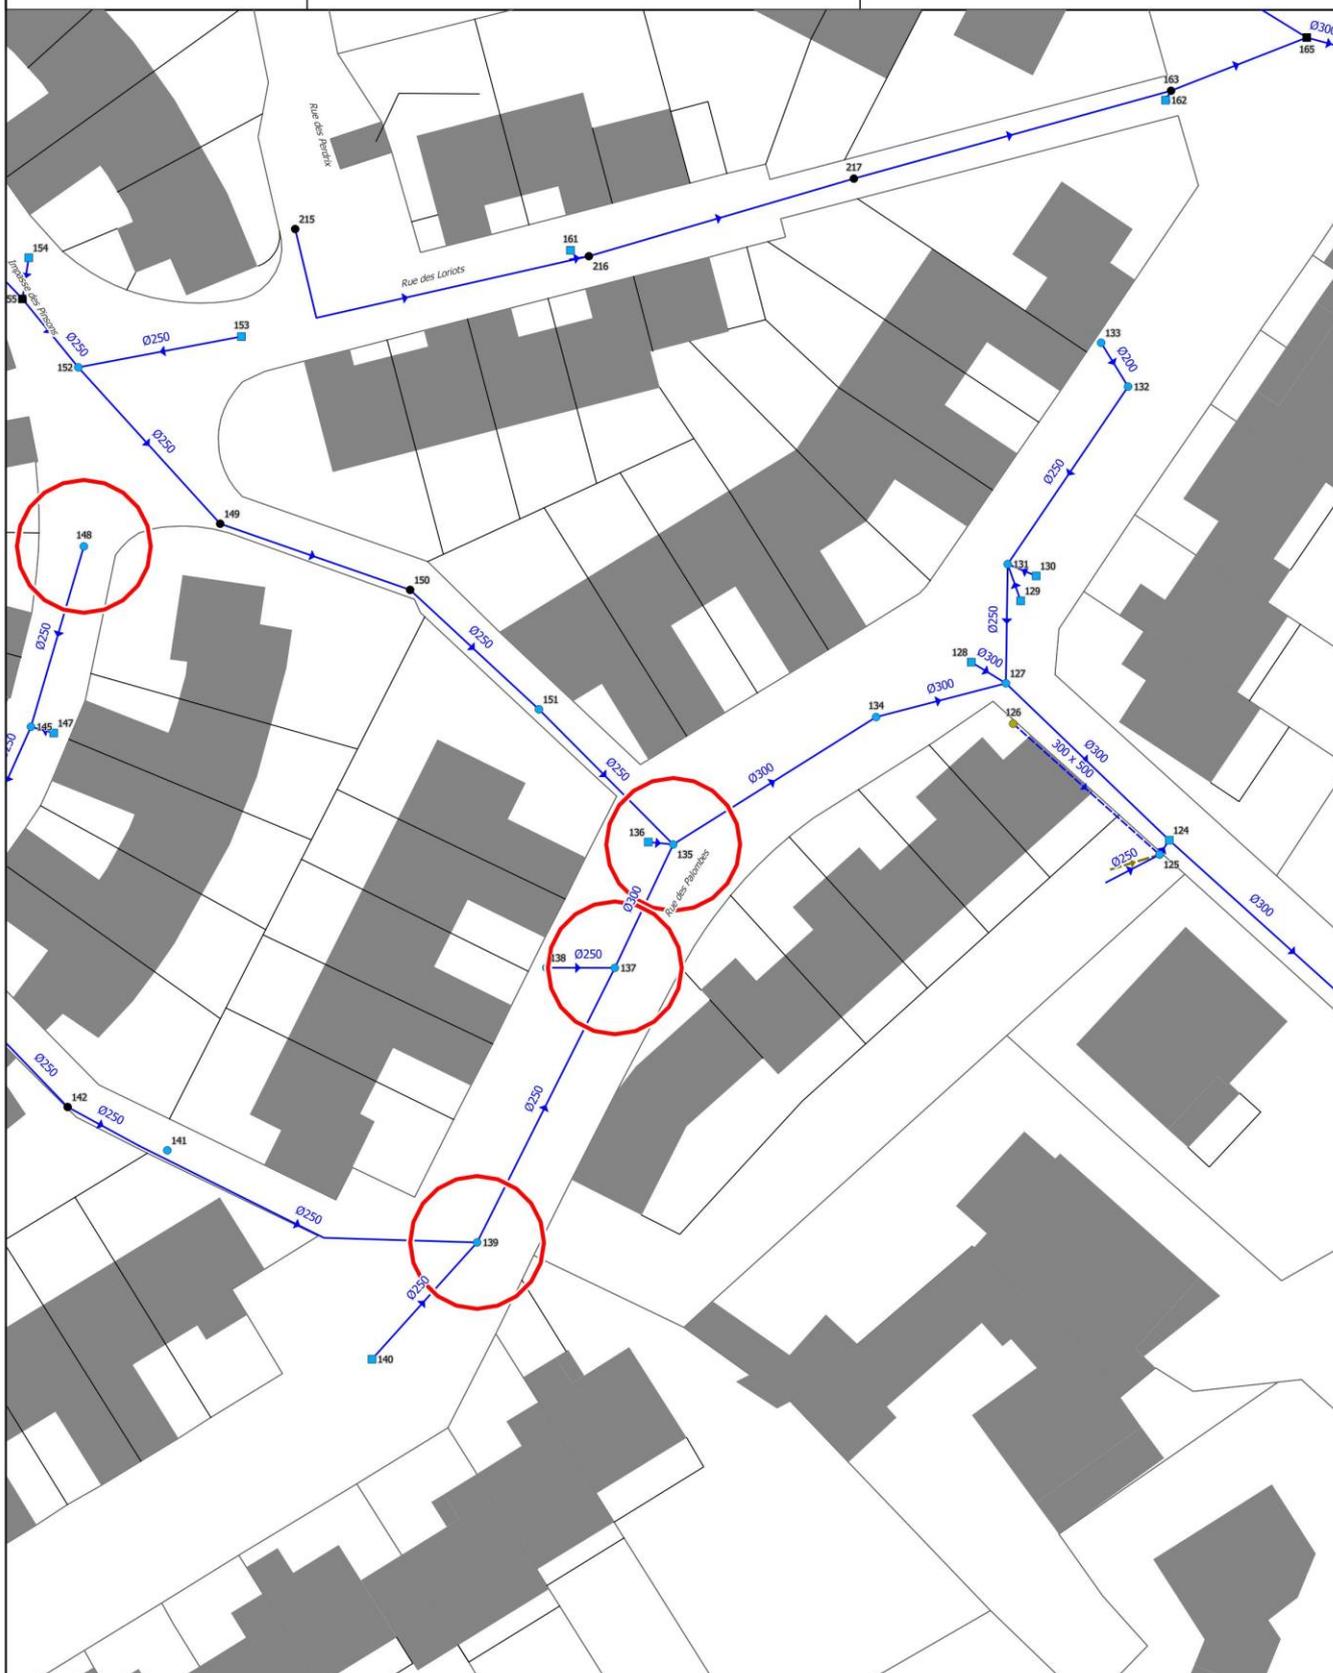
N° regard	Défauts/ Remarques
135	Traces EU

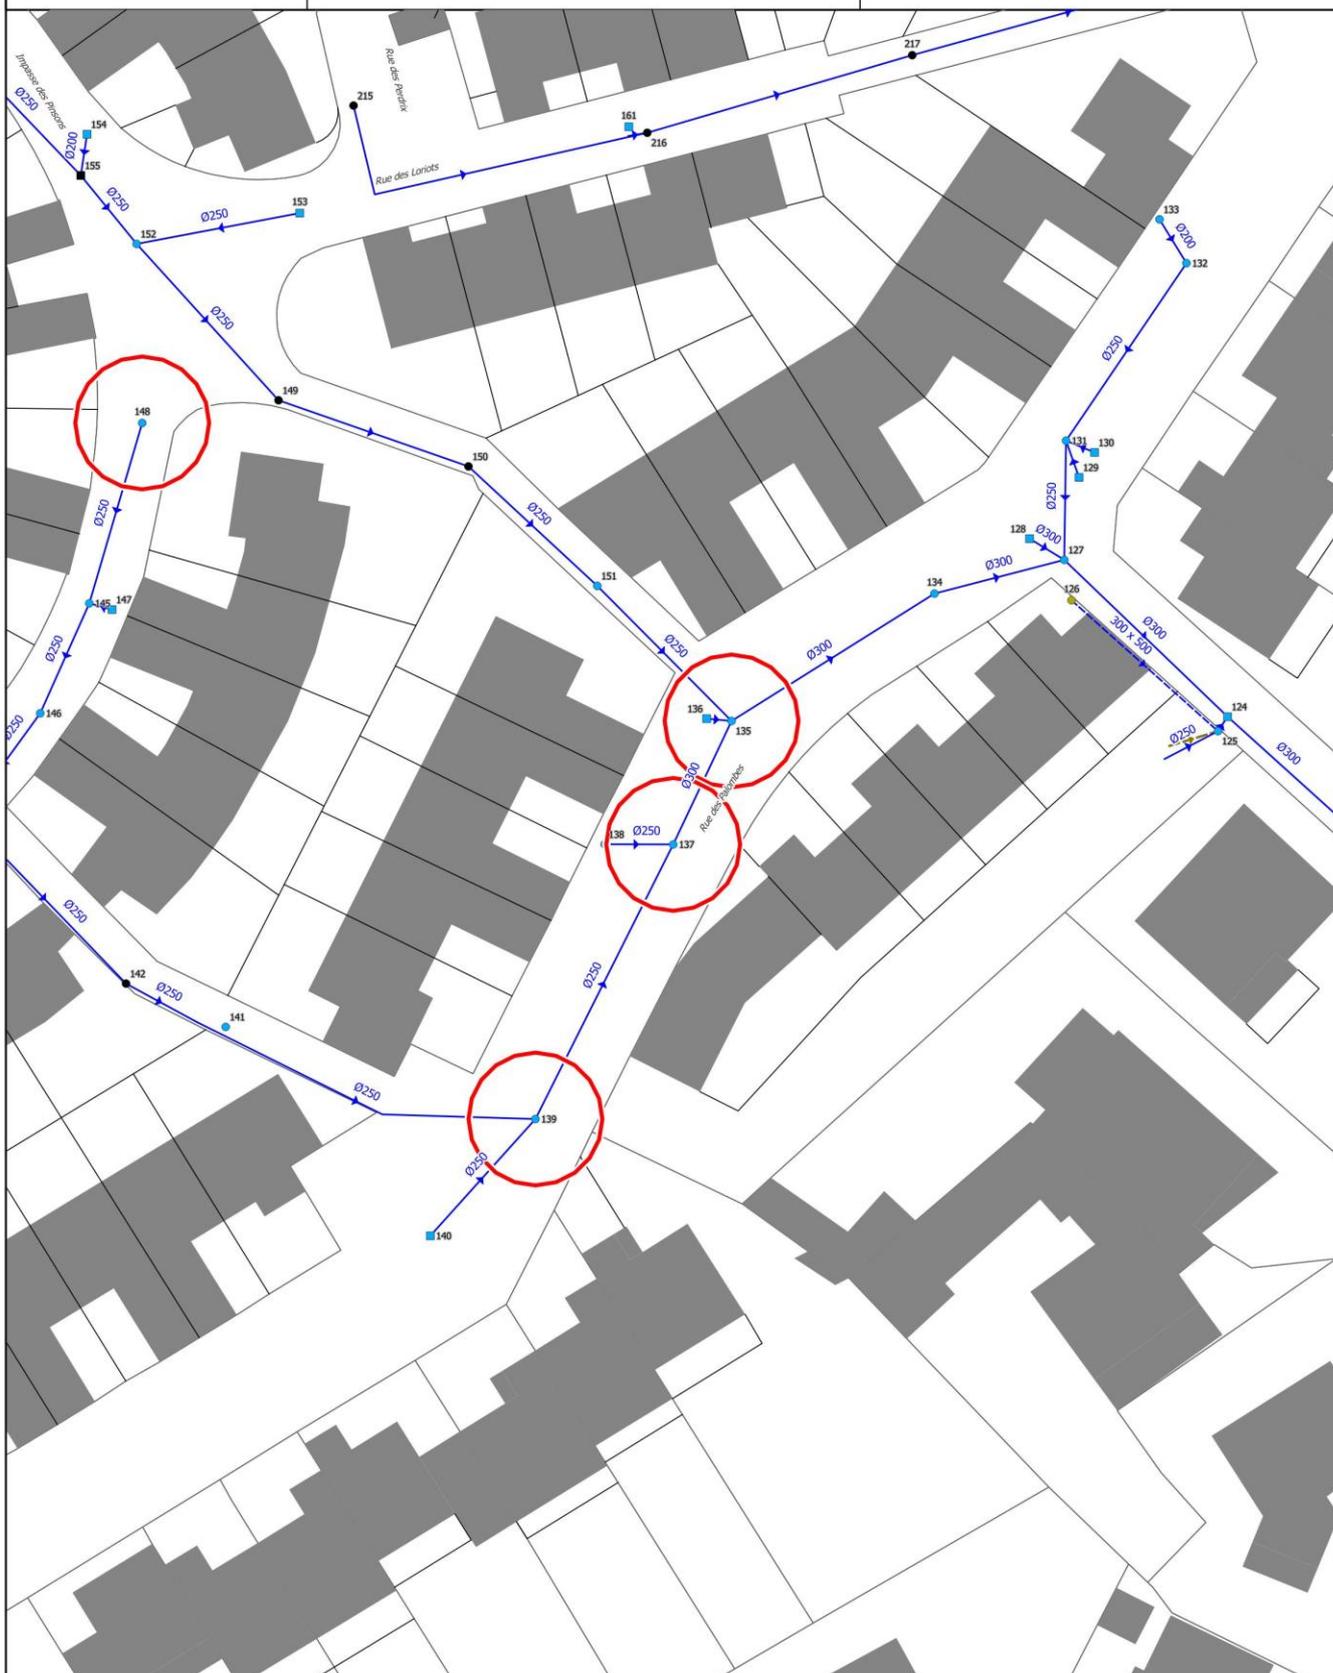
N° regard	Défauts/ Remarques
137	Traces EU

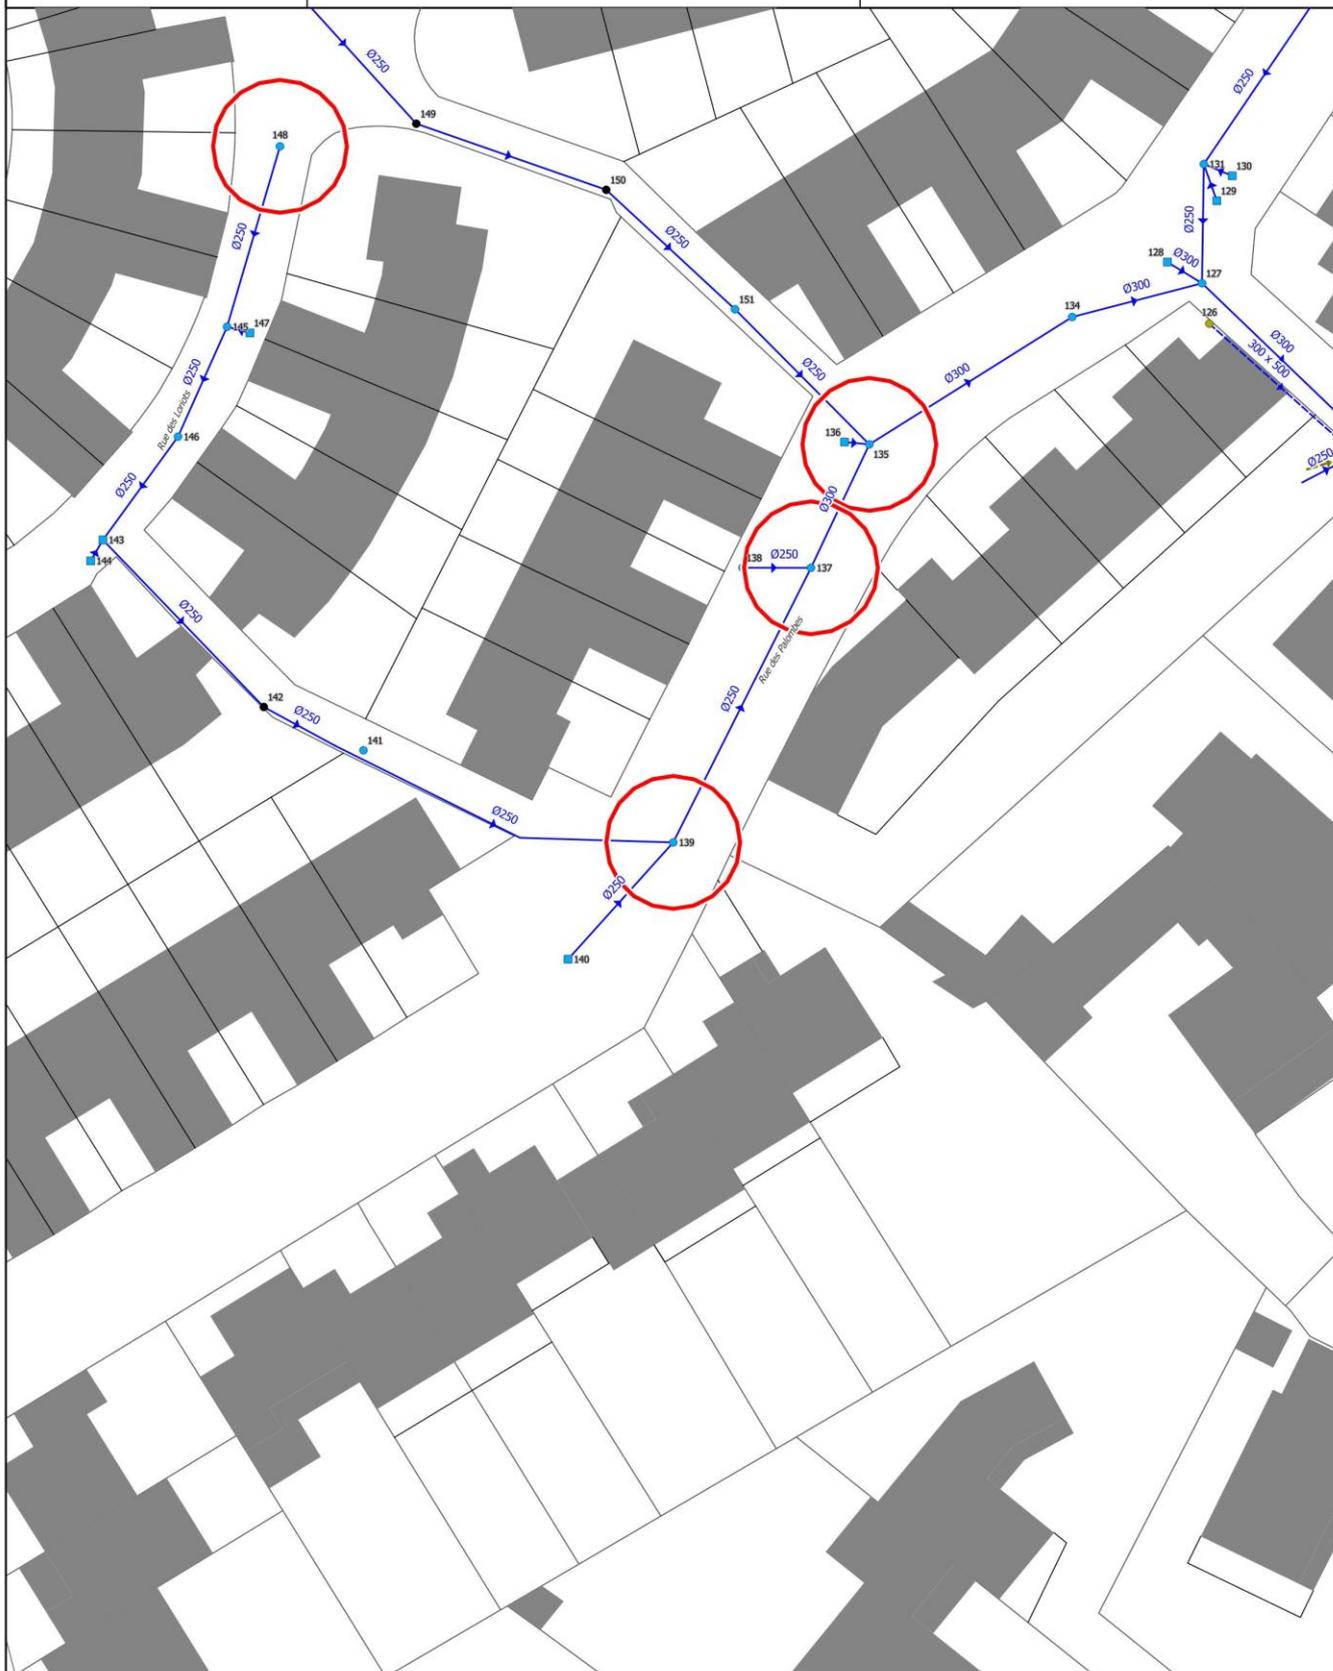
N° regard	Défauts/ Remarques
139	Traces EU

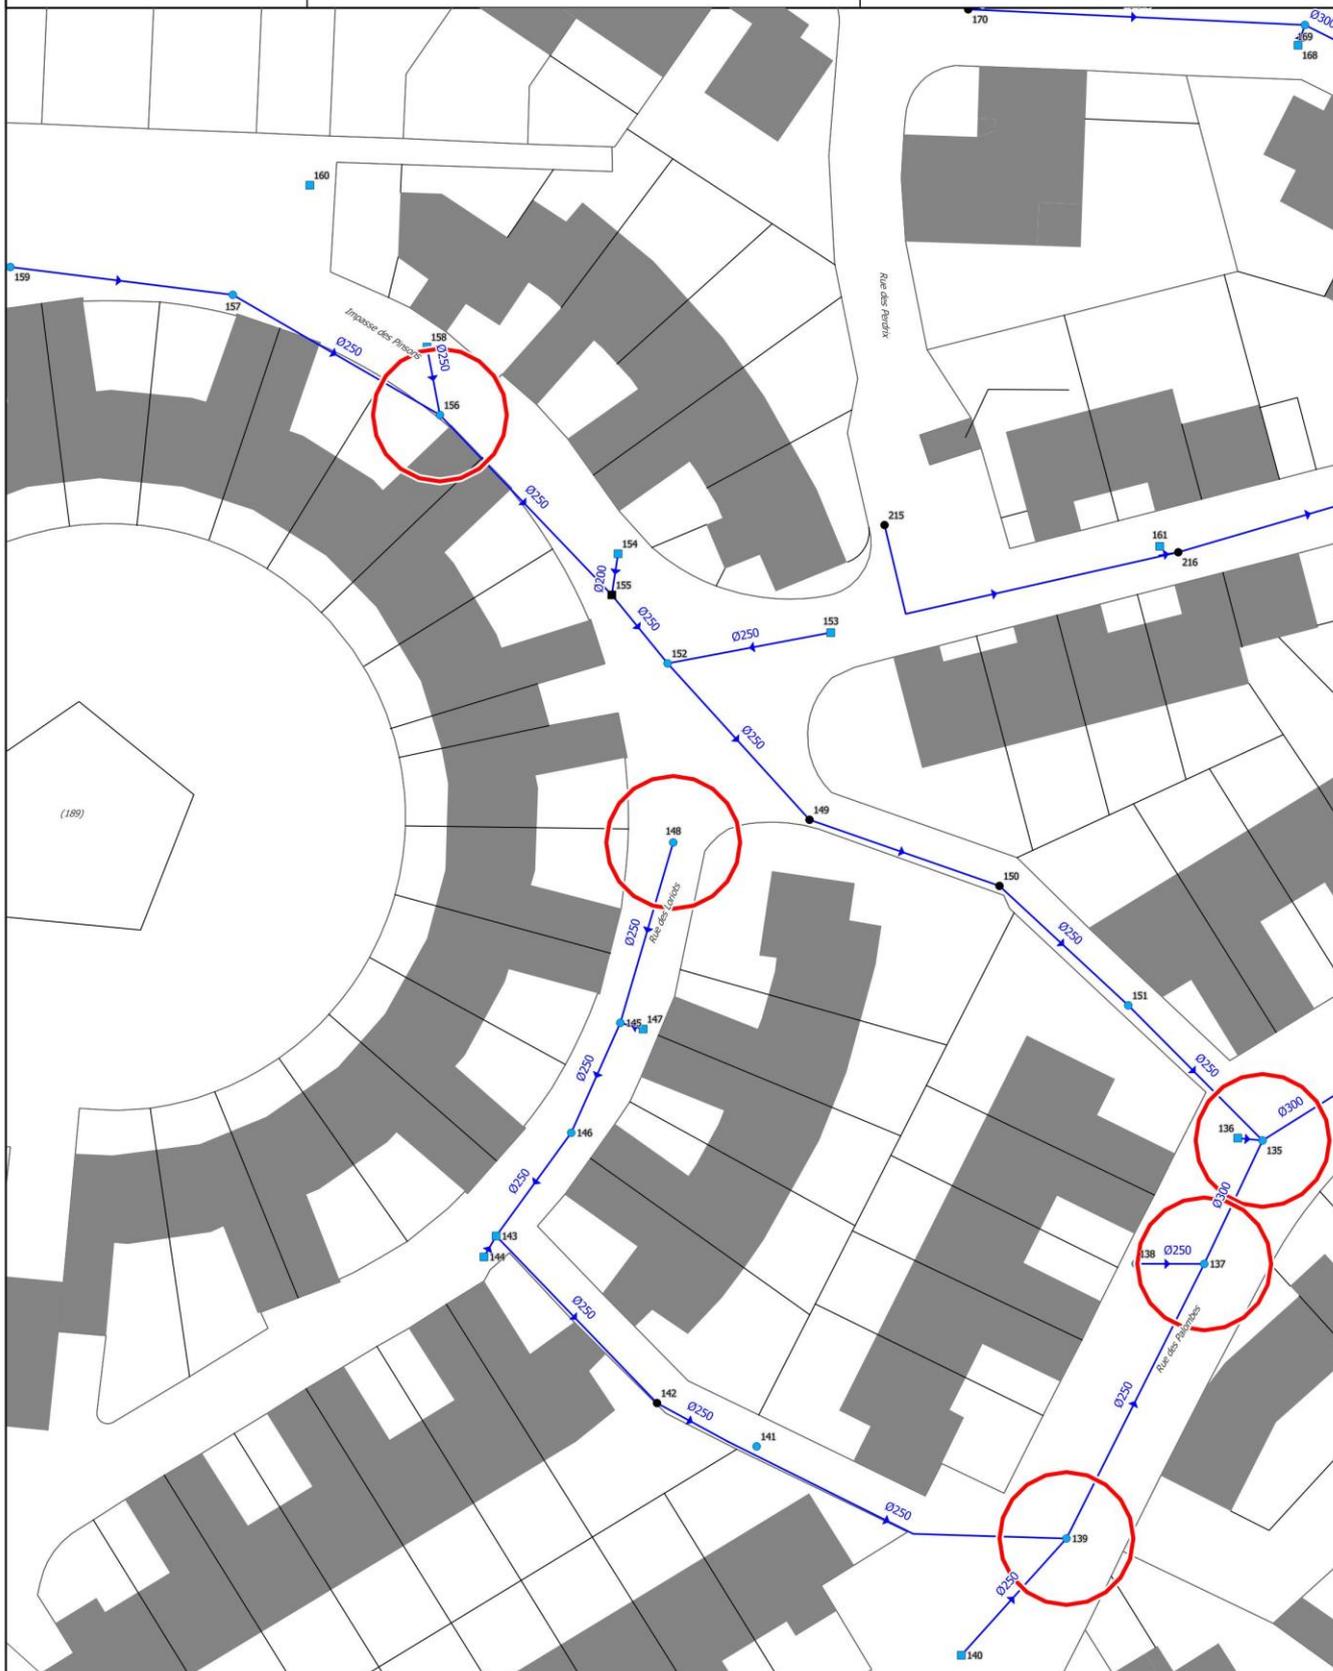
N° regard	Défauts/ Remarques
148	Traces EU
