Commune de Balaruc-les-Bains

SCHEMA DIRECTEUR DE GESTION DES EAUX PLUVIALES

**RAPPORT DE PHASE I
ETAT DES LIEUX DE L'ASSAINISSEMENT PLUVIAL**

Rapport de phase I	Commune de Balaruc-les-Bains
EAL 14 13 - C	Schéma Directeur de Gestion des Eaux Pluviales

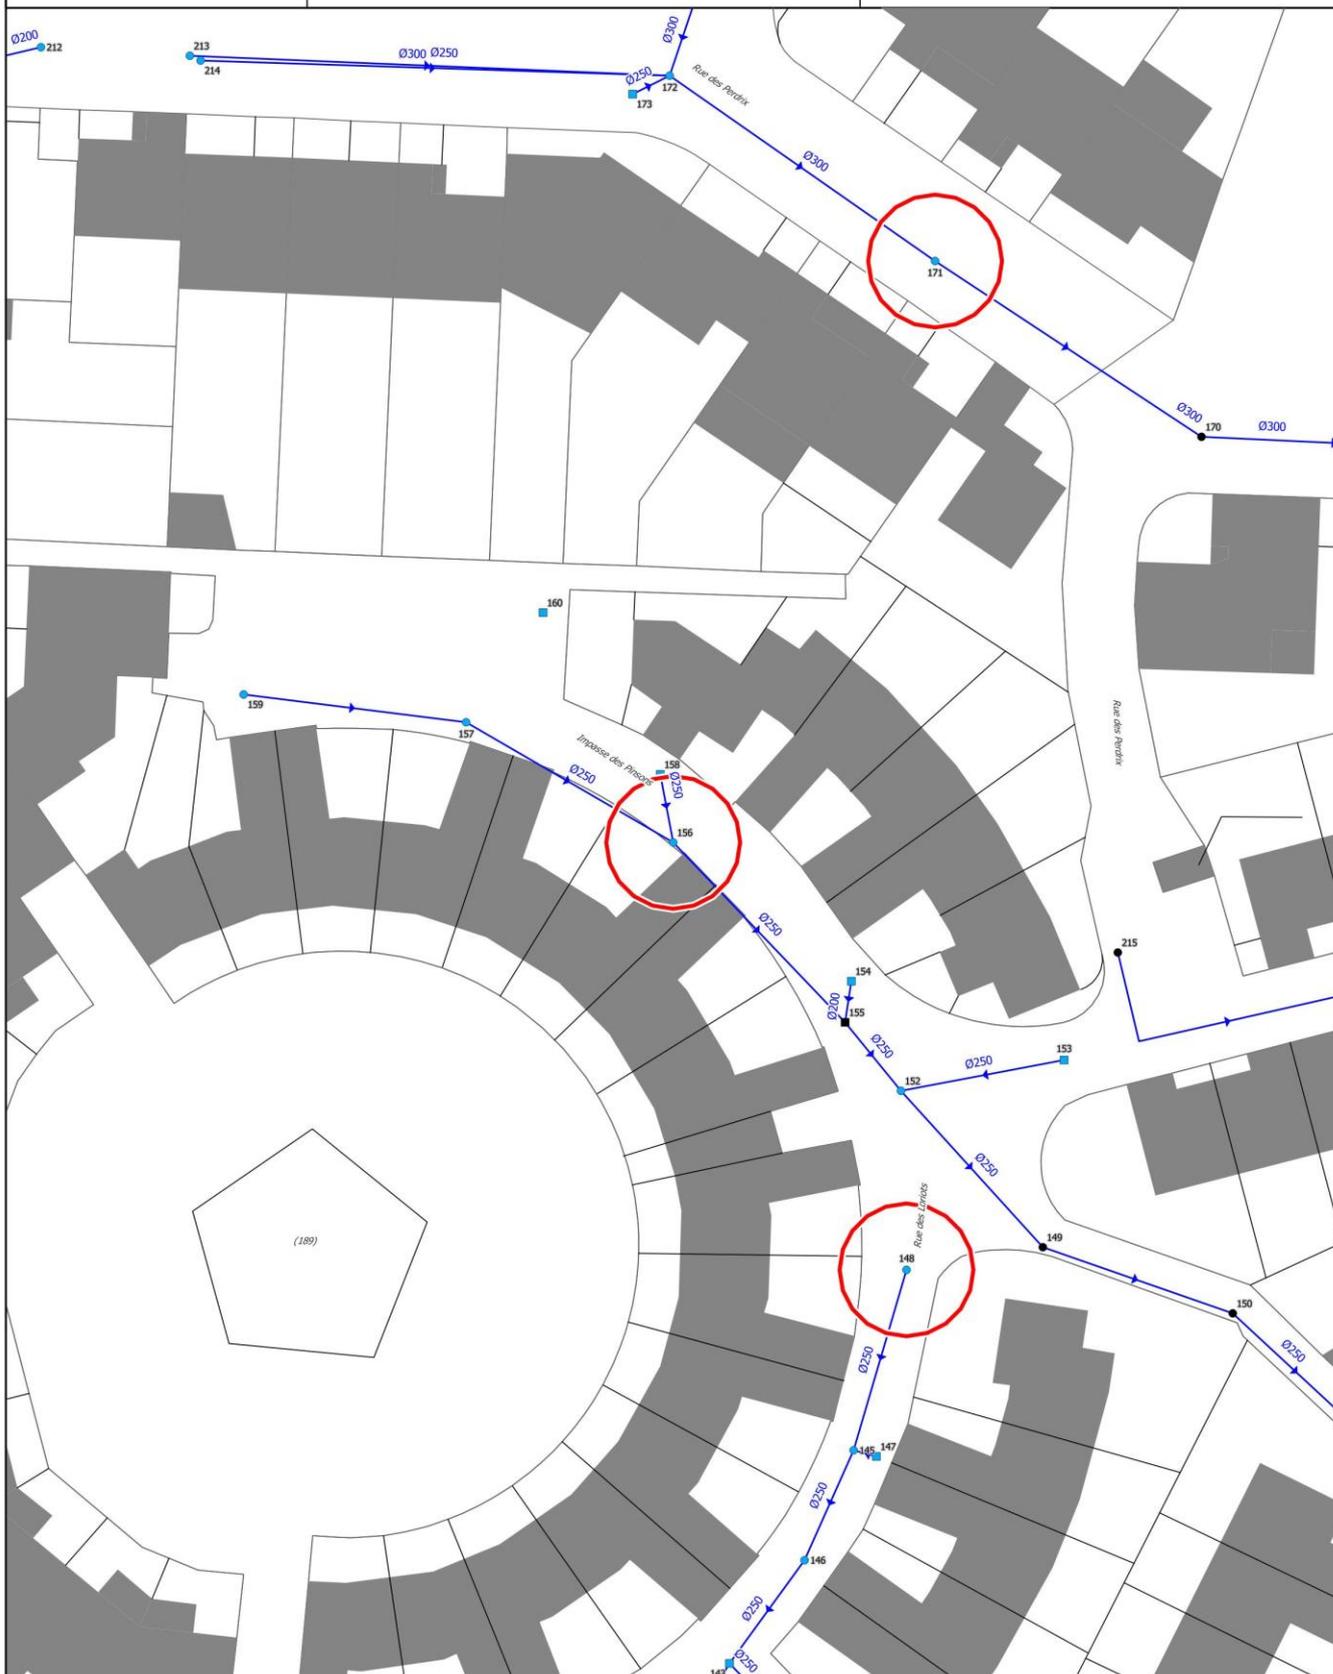
N° regard	Défauts/ Remarques
156	Traces EU

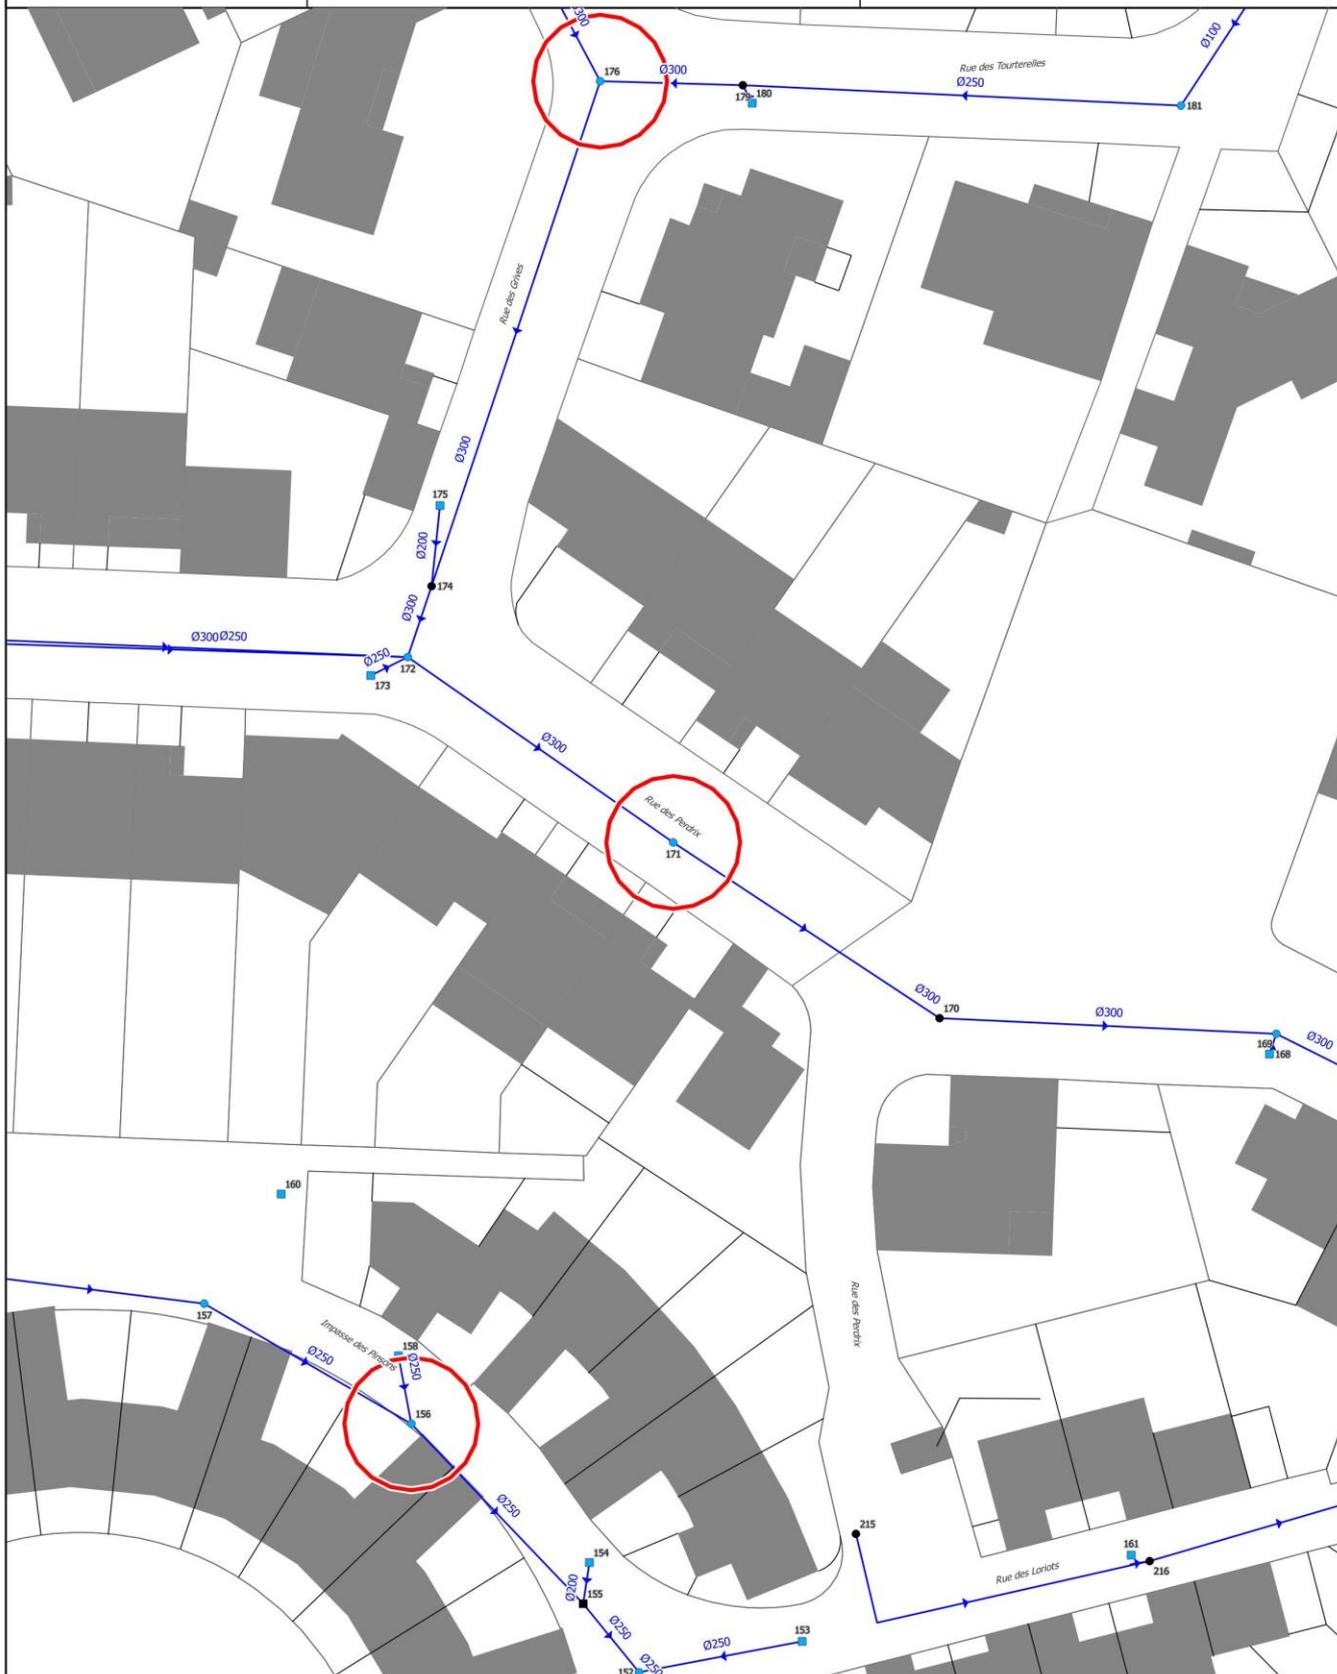
N° regard	Défauts/ Remarques
171	Dépôts béton

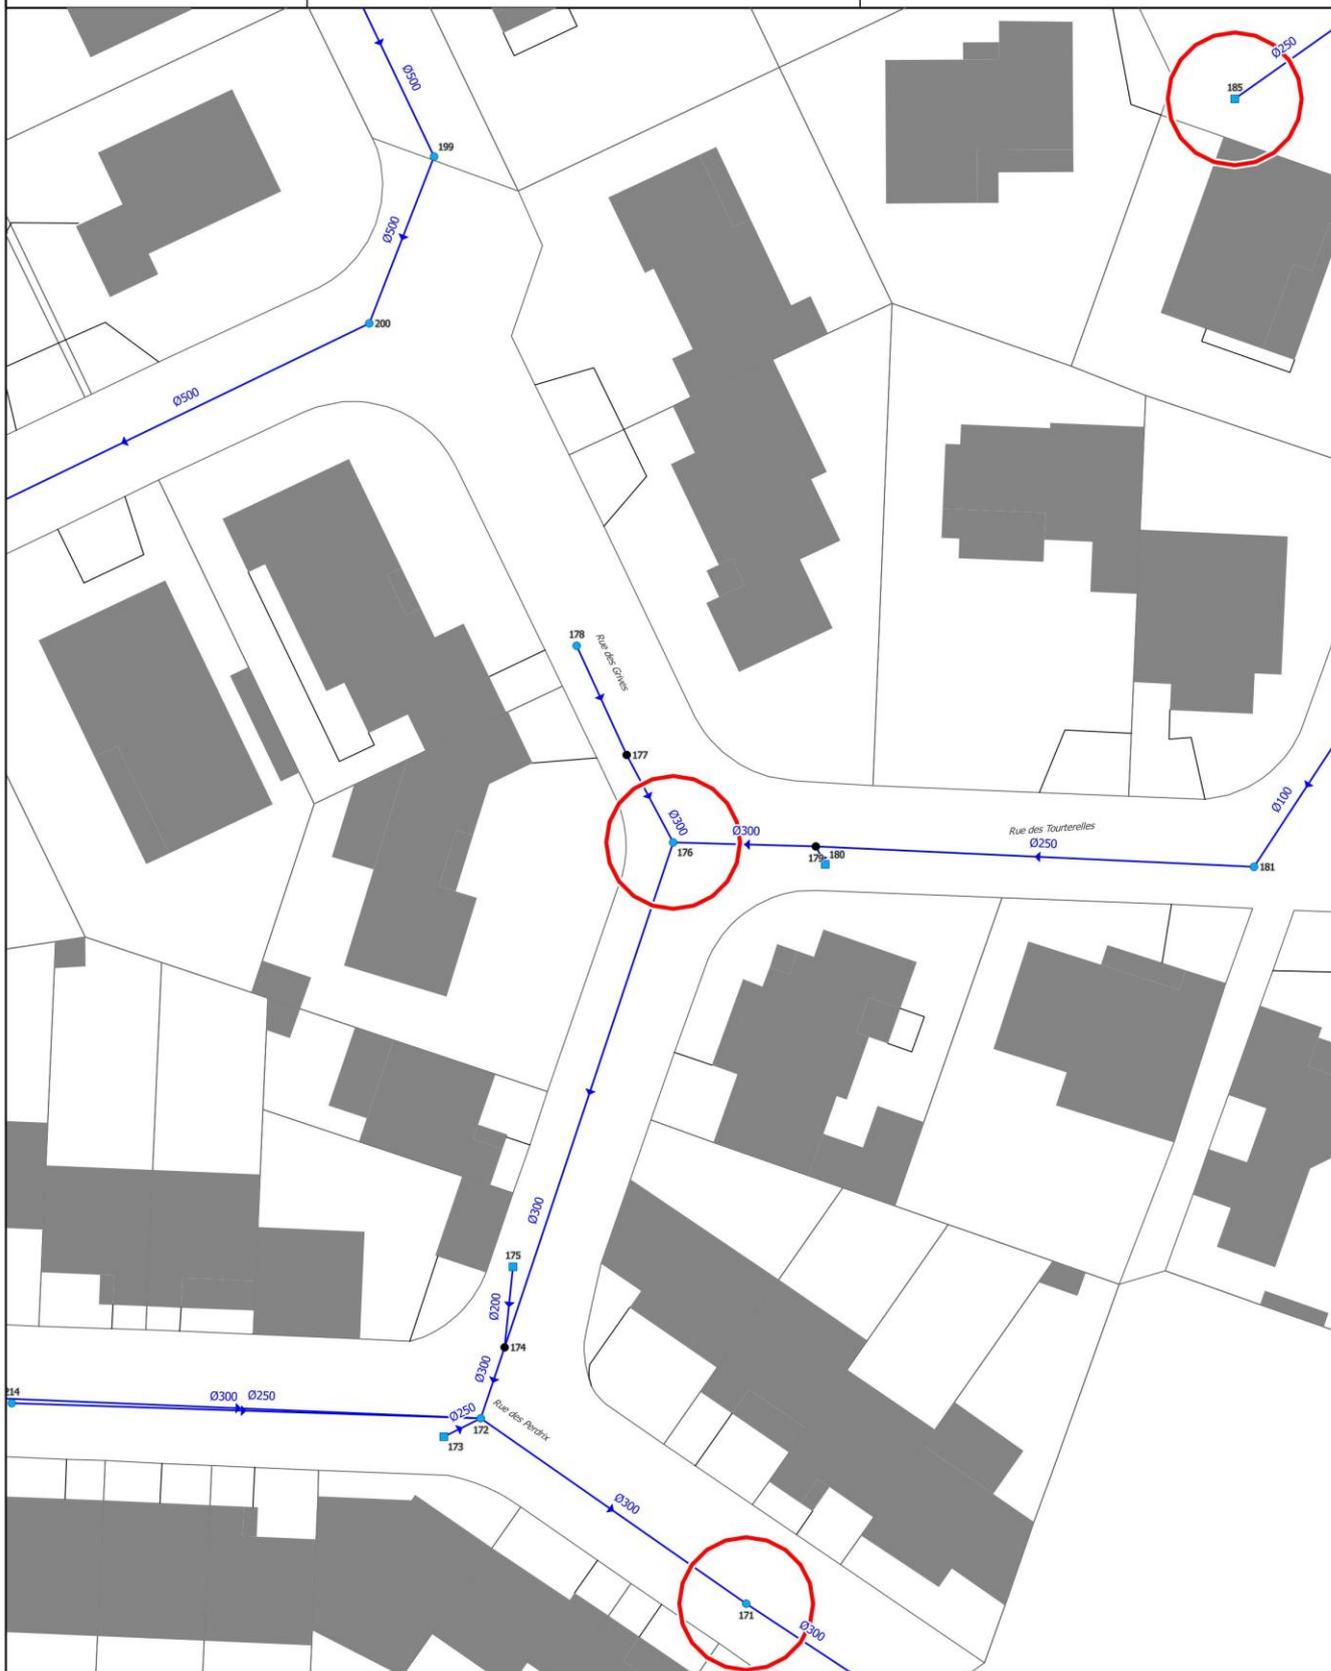
N° regard	Défauts/ Remarques
176	Dépôts béton

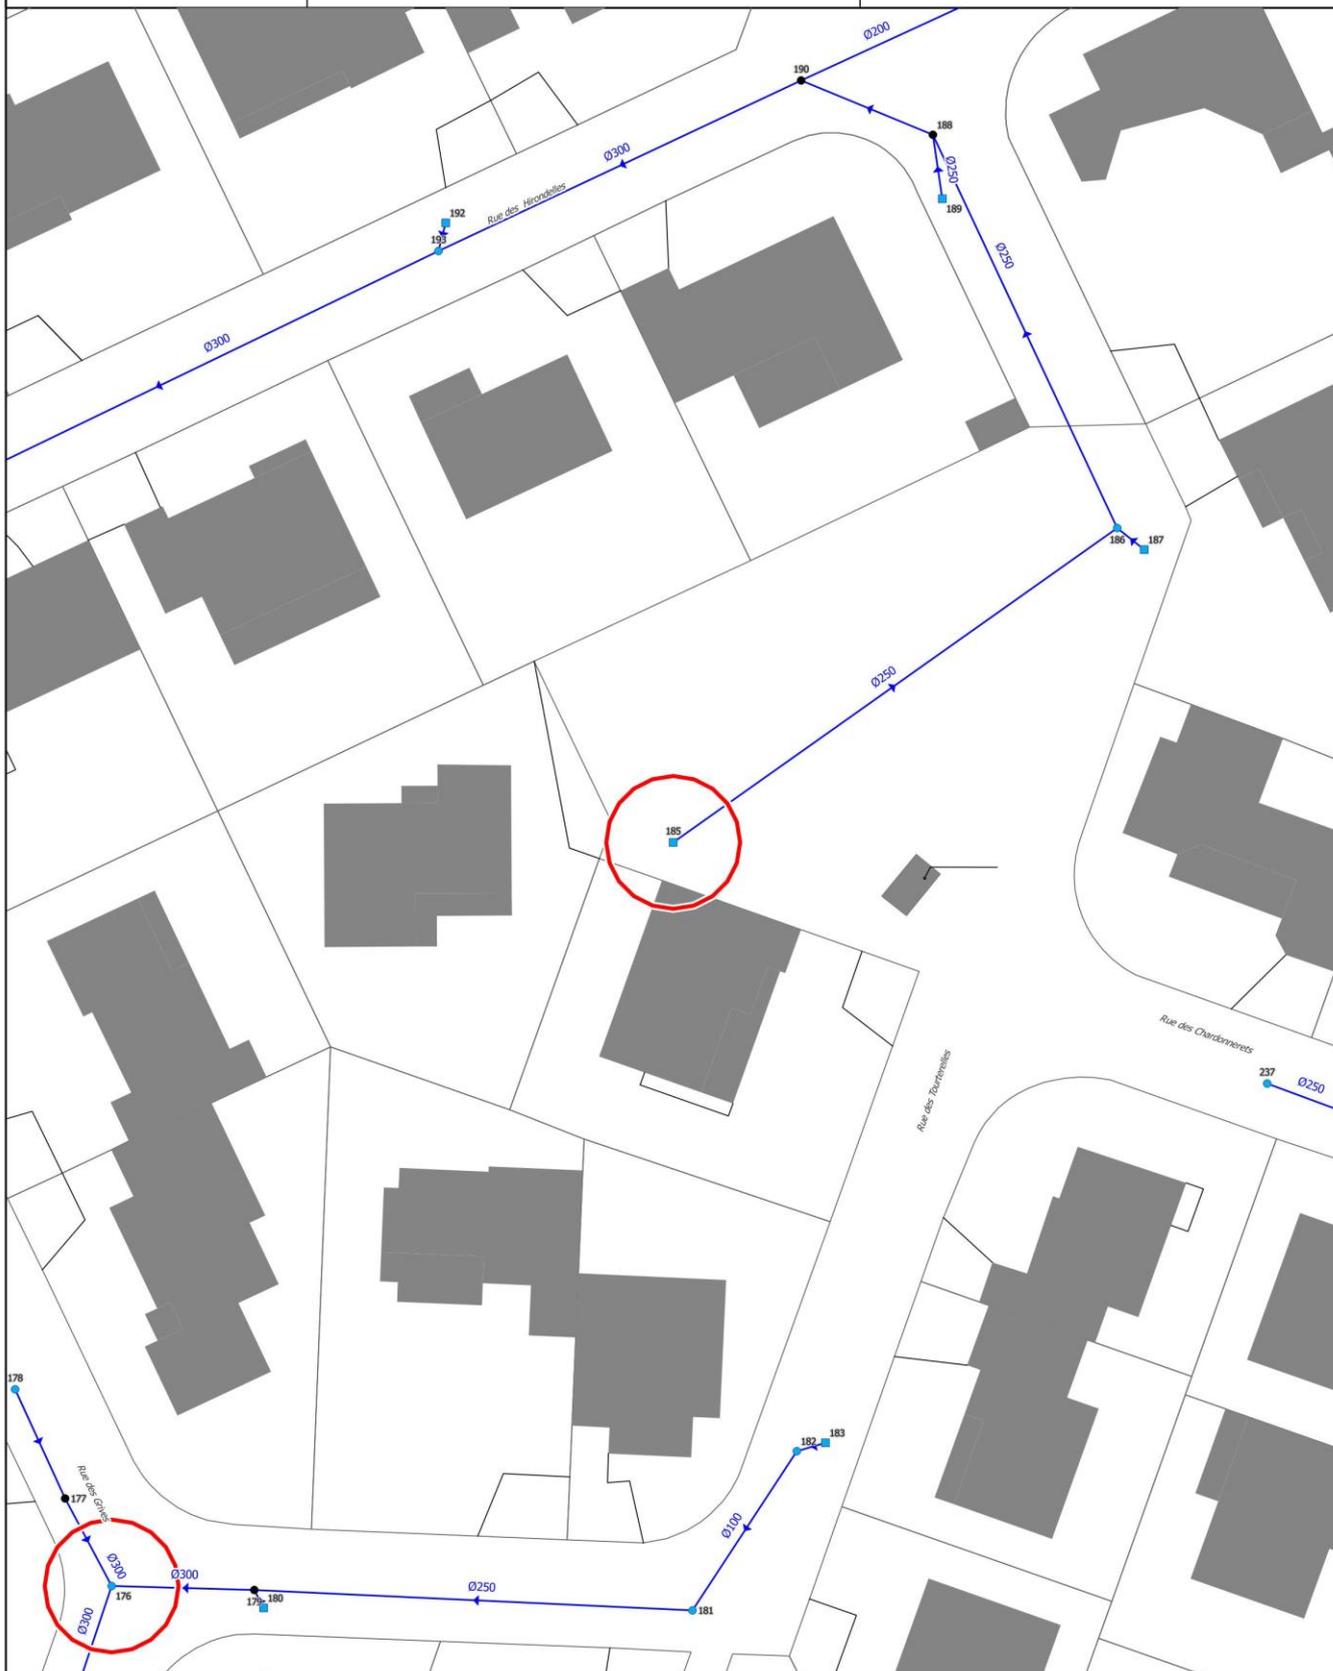
N° regard	Défauts/ Remarques
185	Dépôts béton

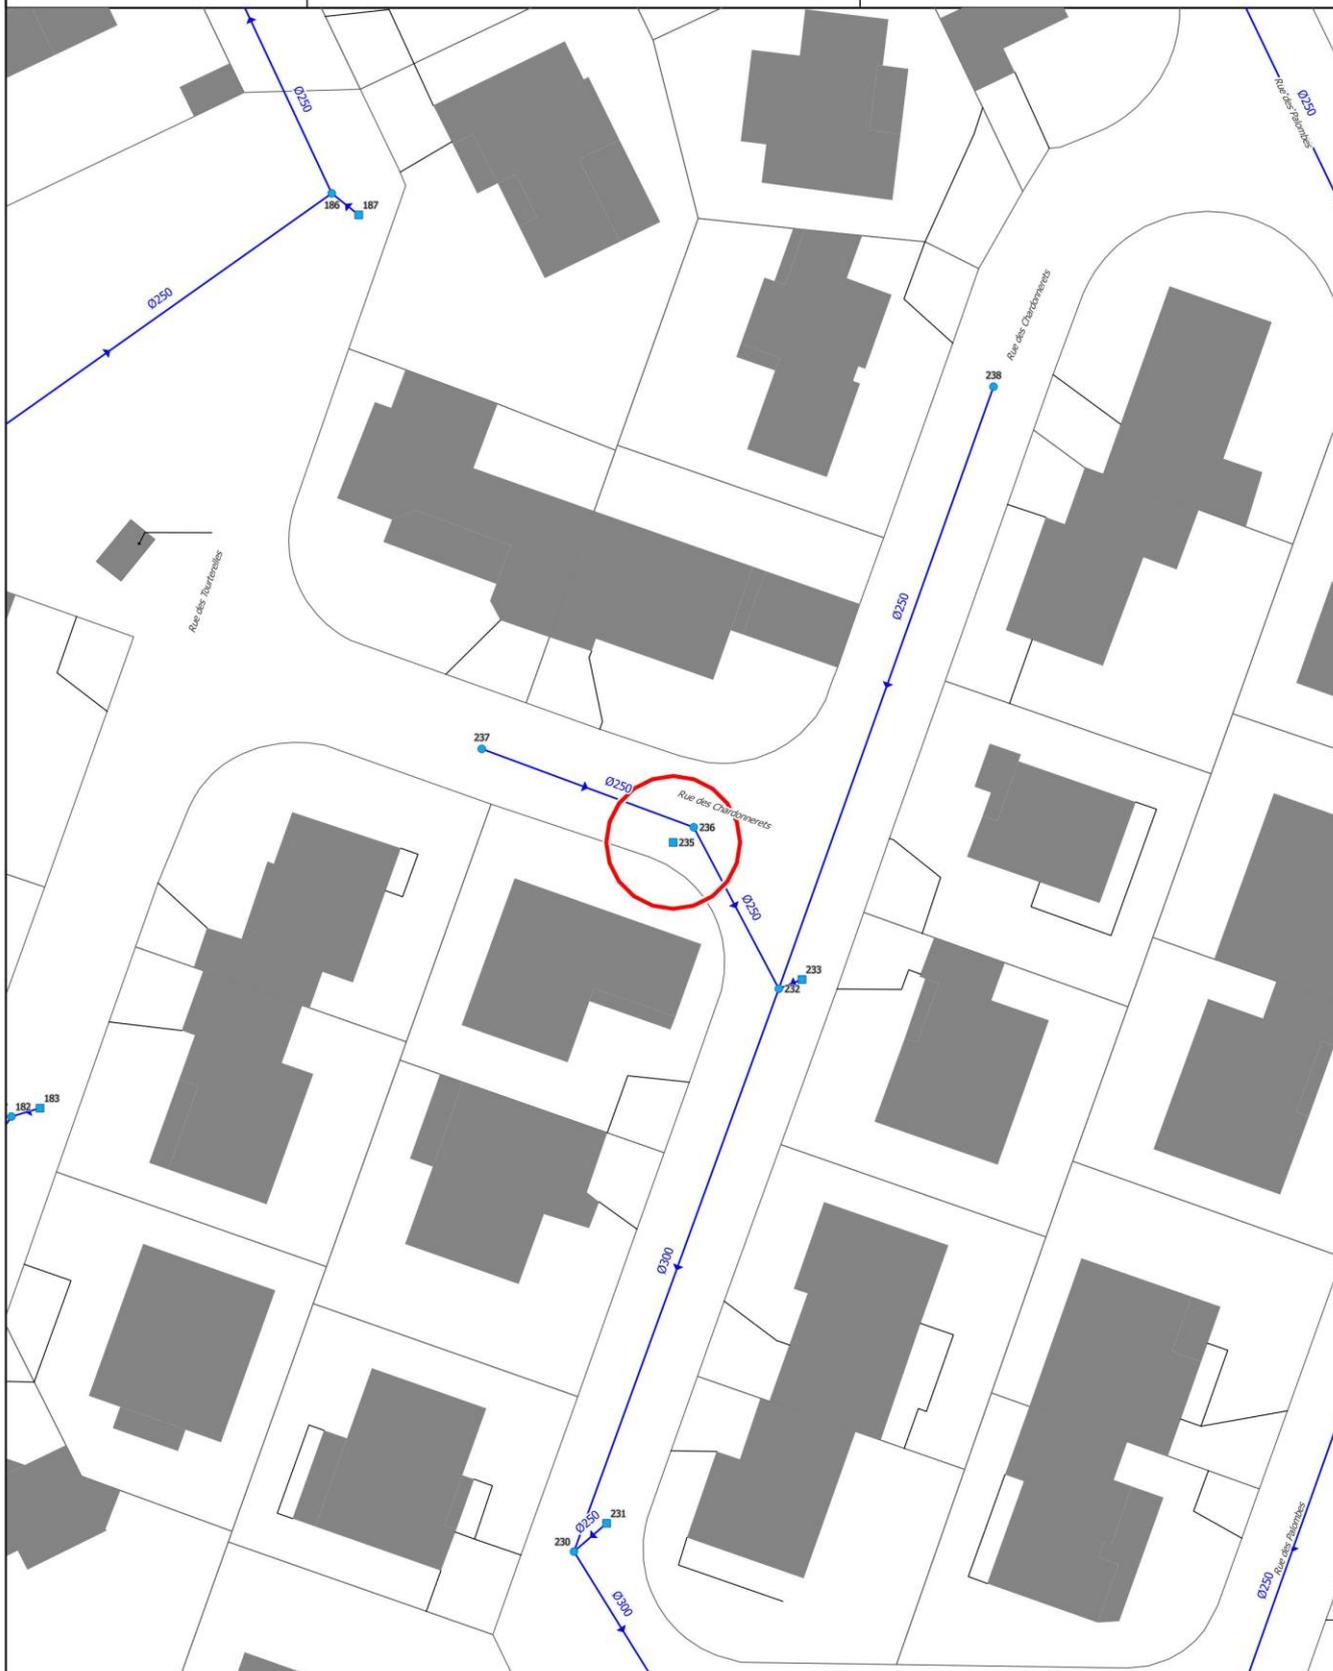
N° regard	Défauts/ Remarques
235	Surverse EU

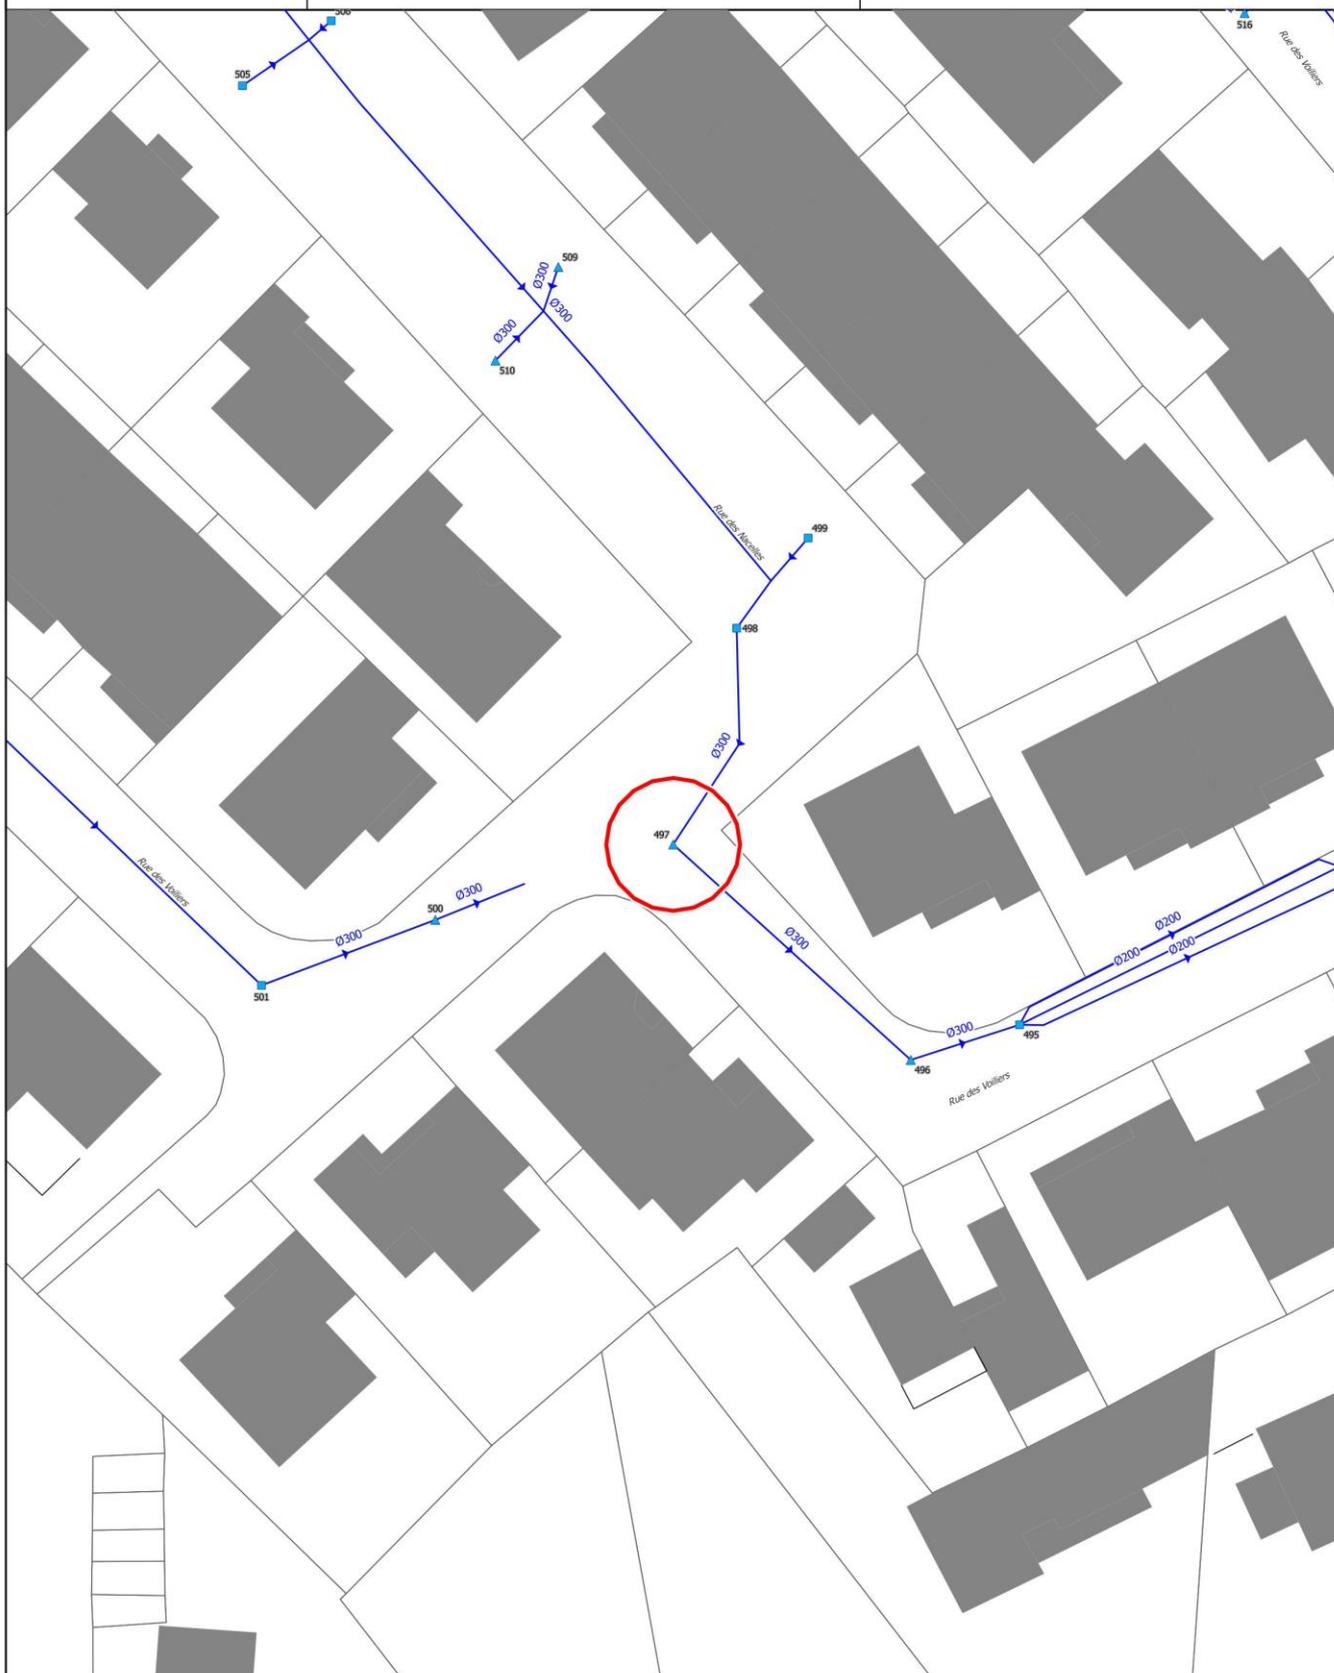
N° regard	Défauts/ Remarques
497	Dépôts béton

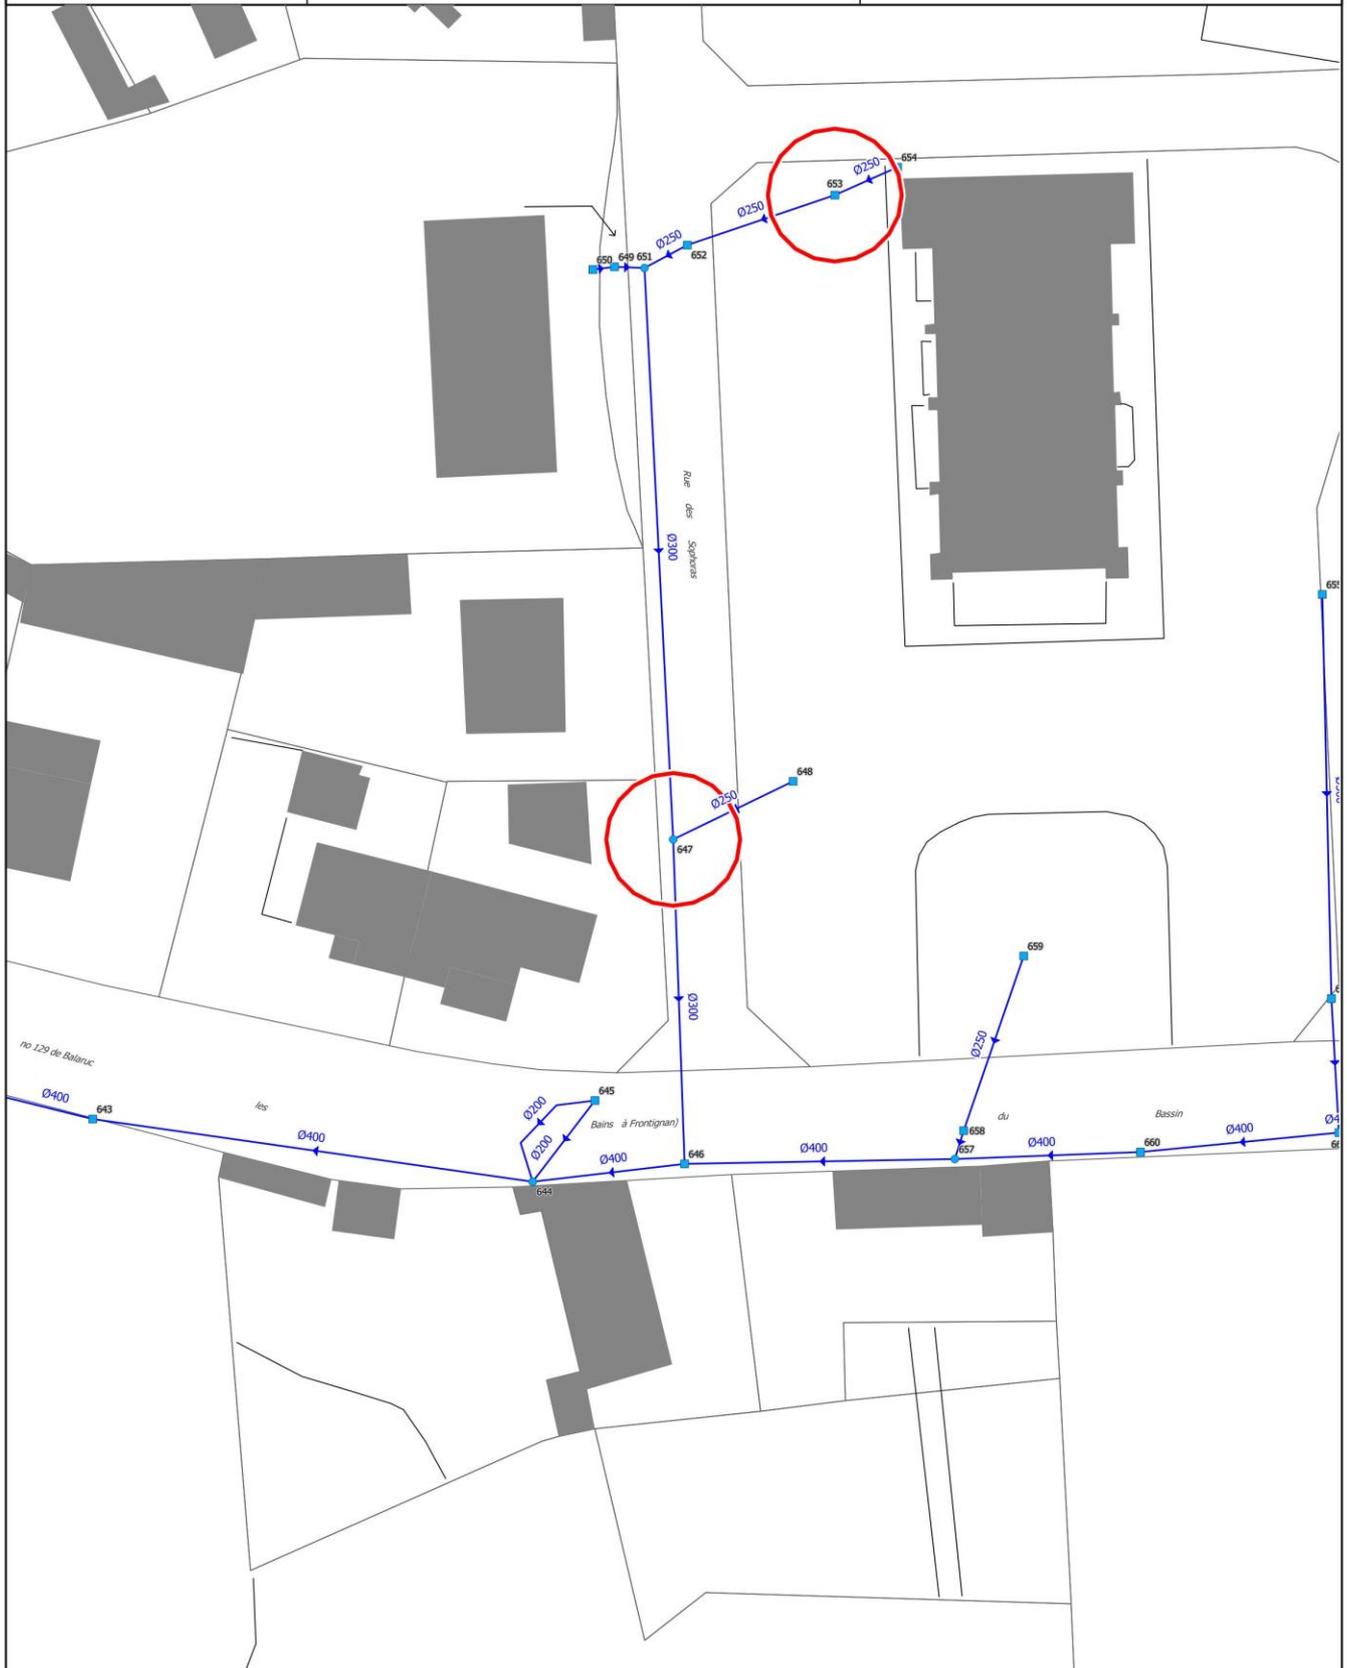
N° regard	Défauts/ Remarques
647	Traces hydrocarbures

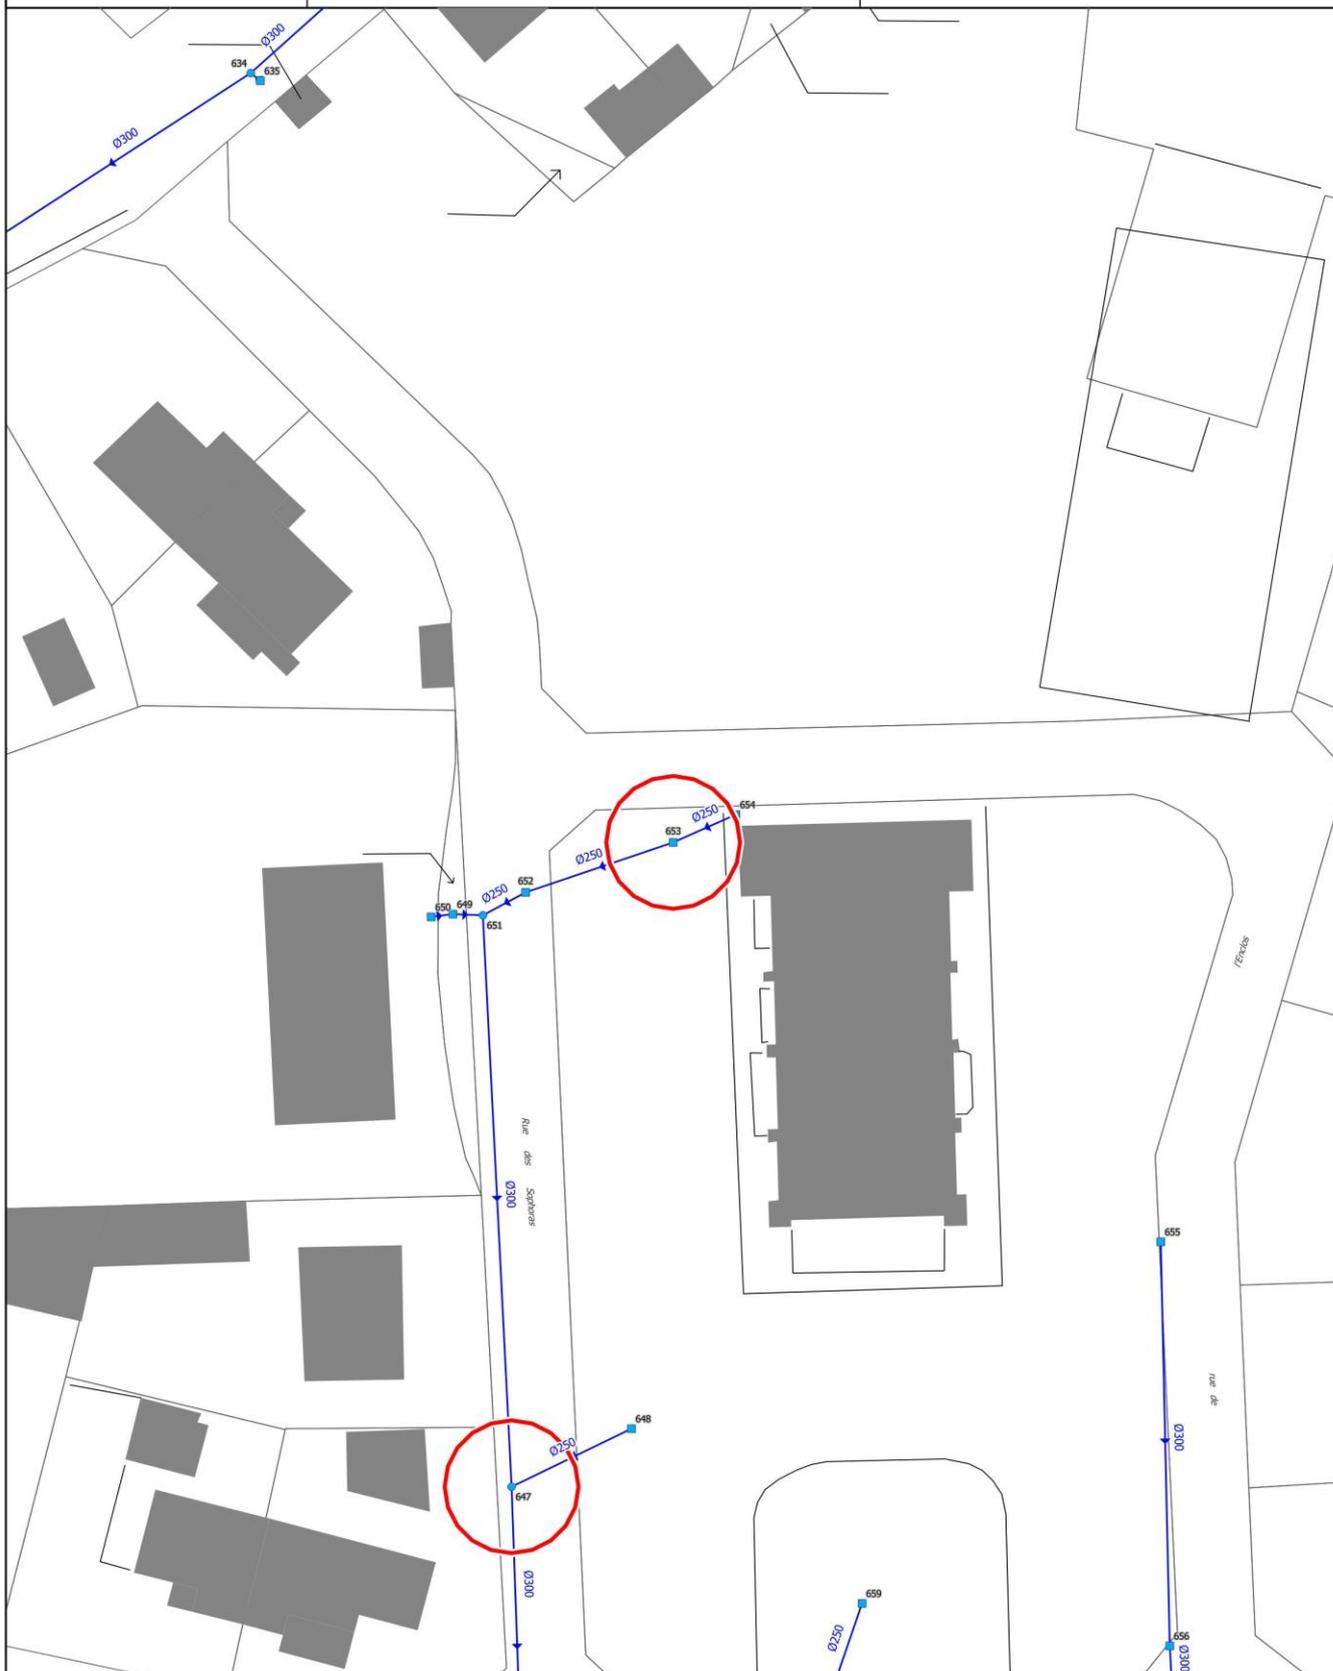
N° regard	Défauts/ Remarques
653	Dépôts béton

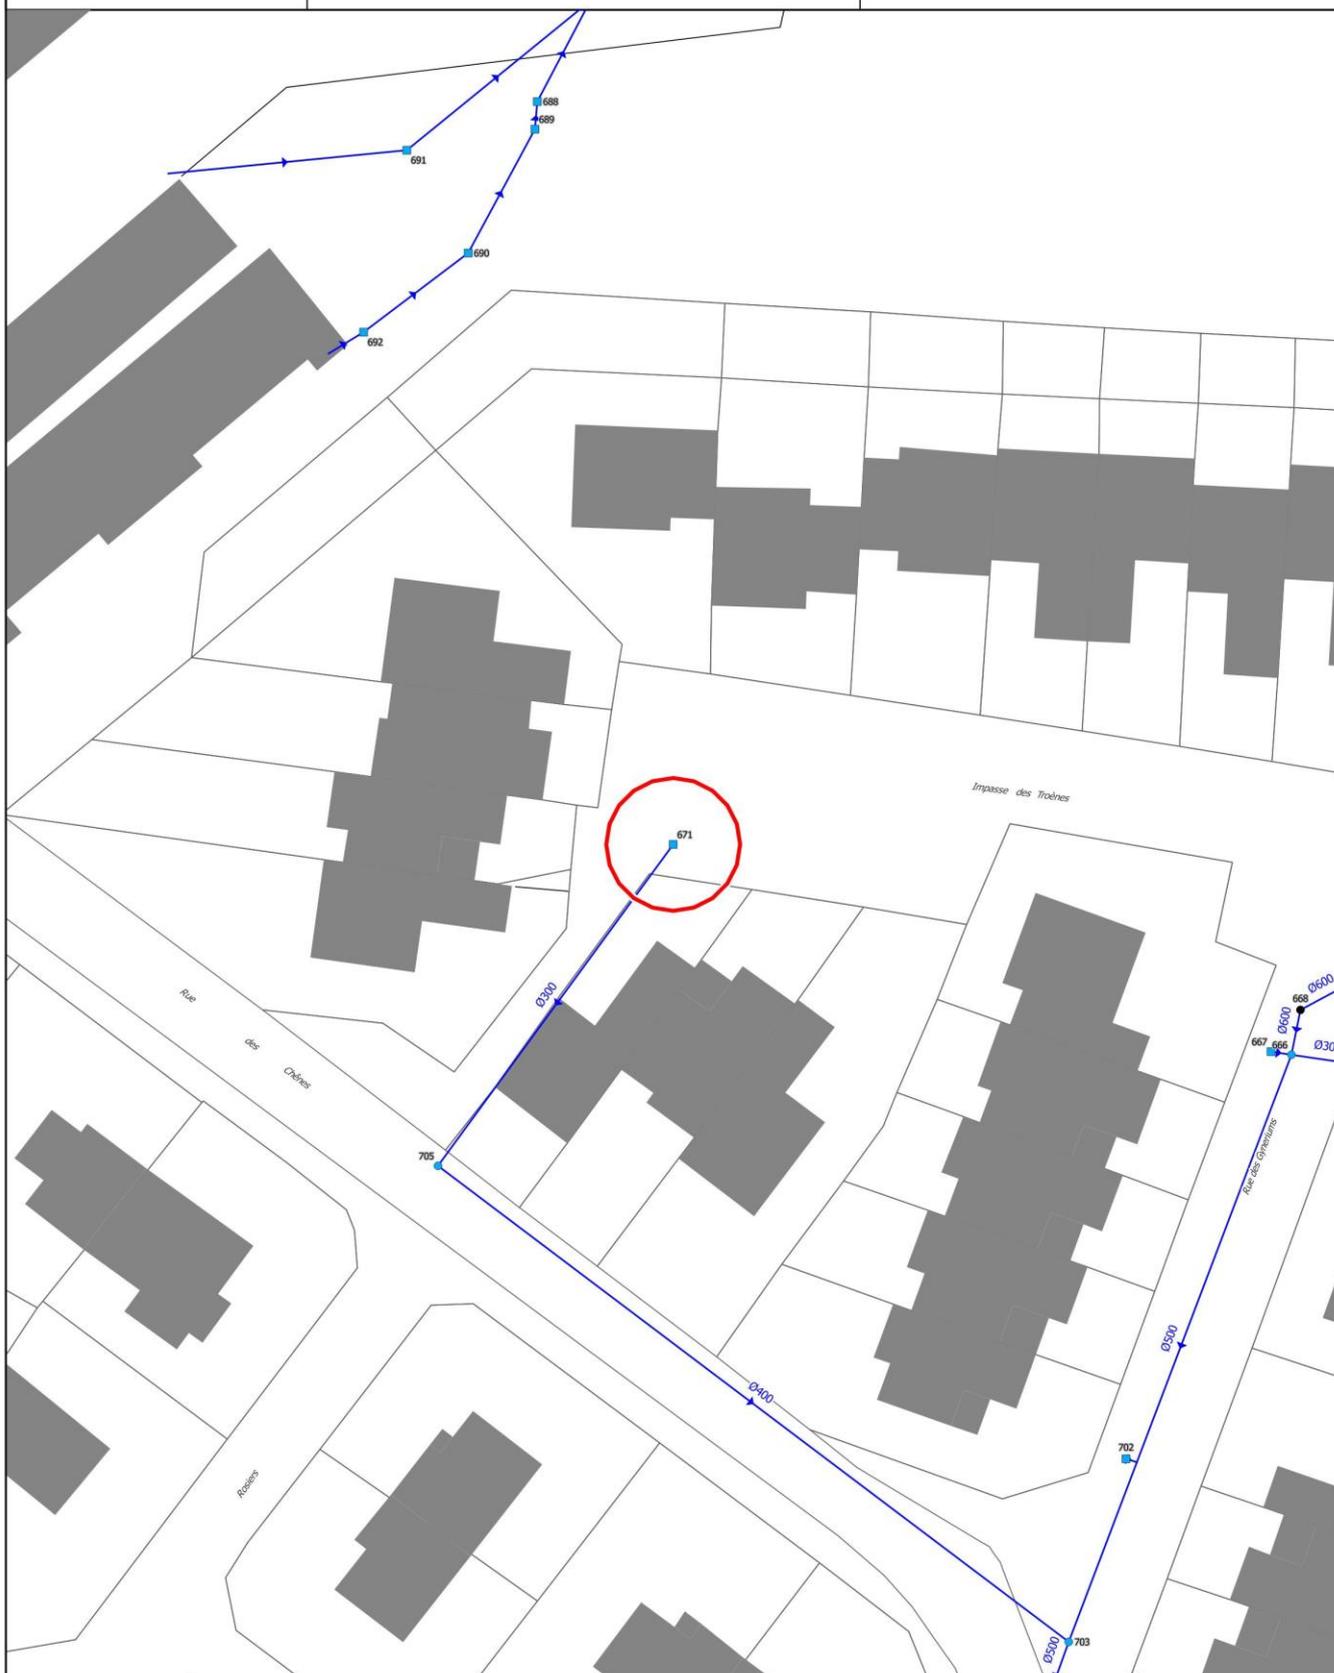
N° regard	Défauts/ Remarques
671	Peinture

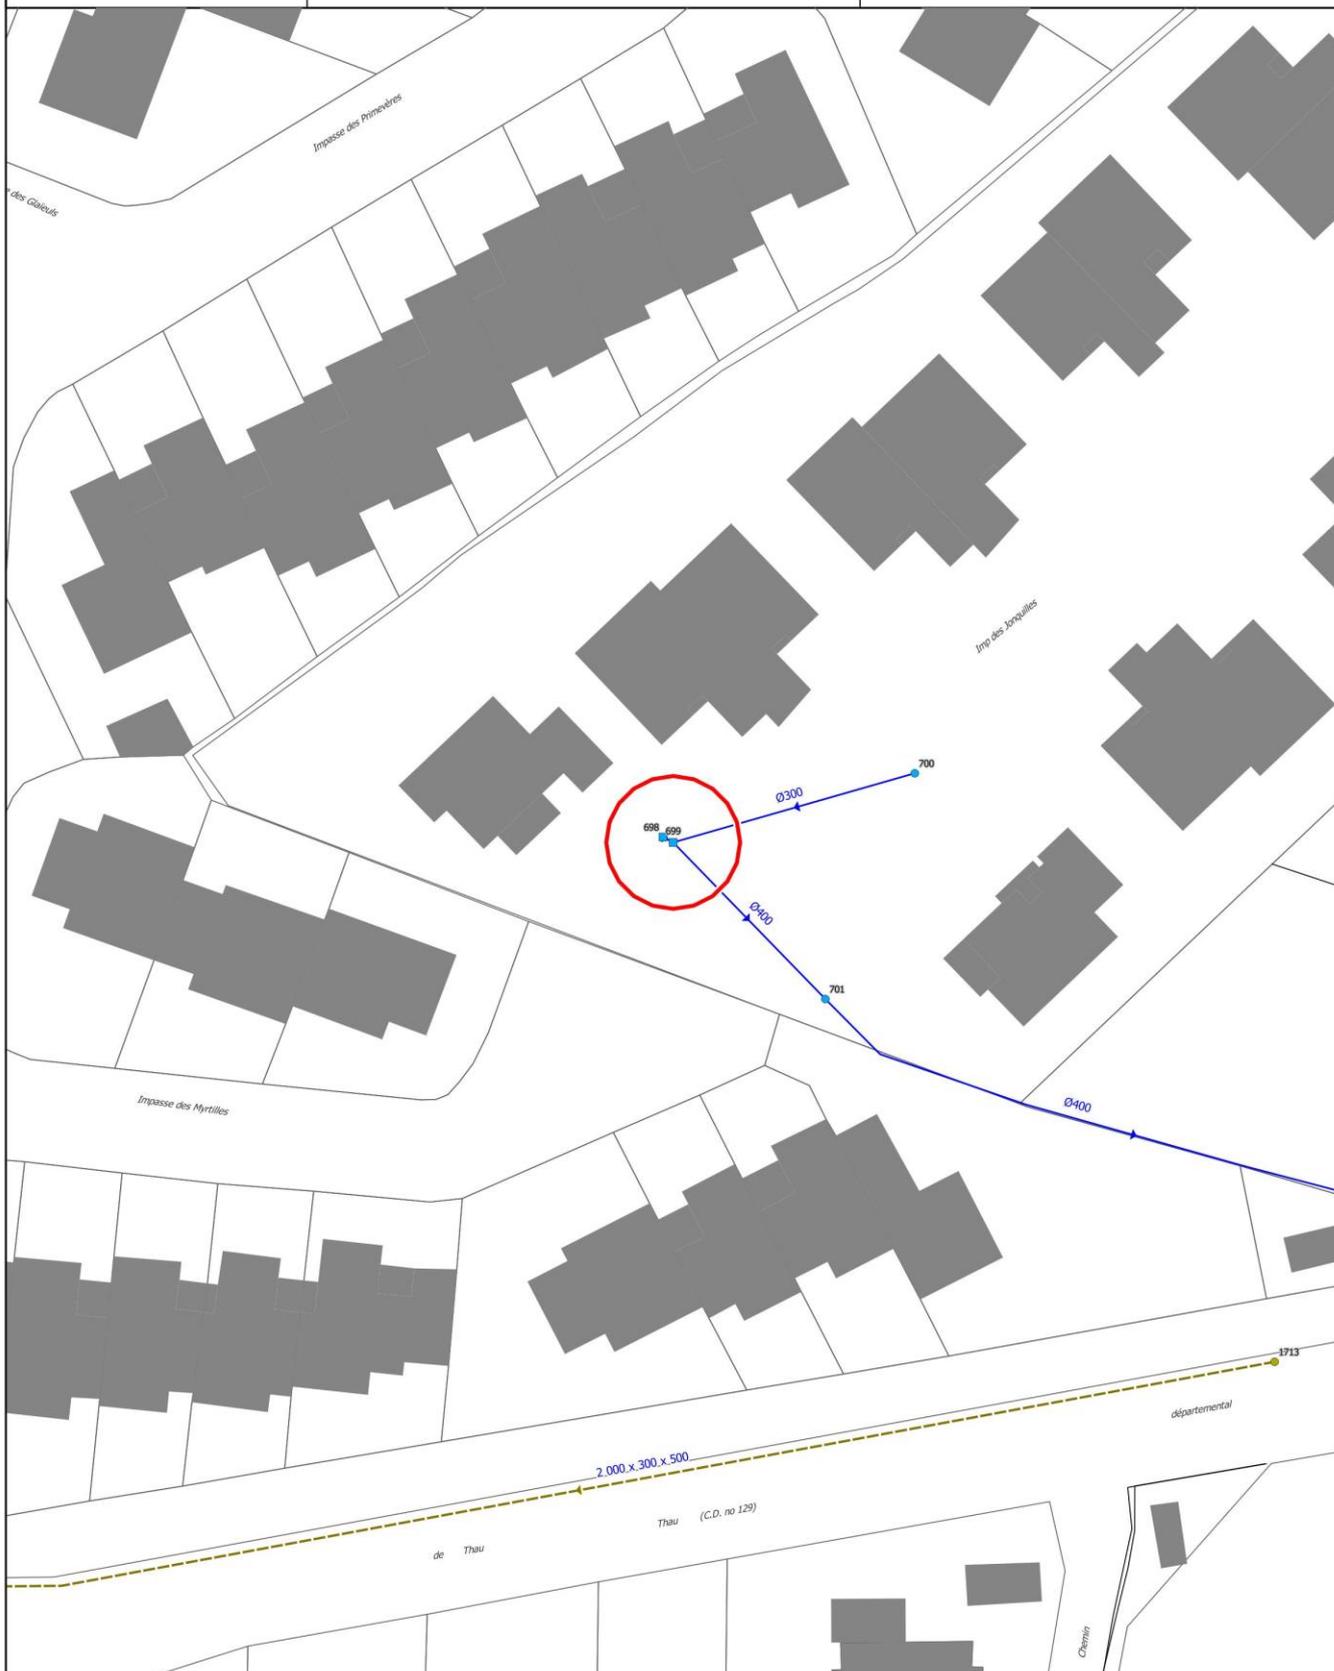
N° regard	Défauts/ Remarques
699	Dépôts béton
