Commune de Balaruc-les-Bains

SCHEMA DIRECTEUR DE GESTION DES EAUX PLUVIALES

**RAPPORT DE PHASE I
ETAT DES LIEUX DE L'ASSAINISSEMENT PLUVIAL**

Rapport de phase I	Commune de Balaruc-les-Bains
EAL 14 13 - C	Schéma Directeur de Gestion des Eaux Pluviales

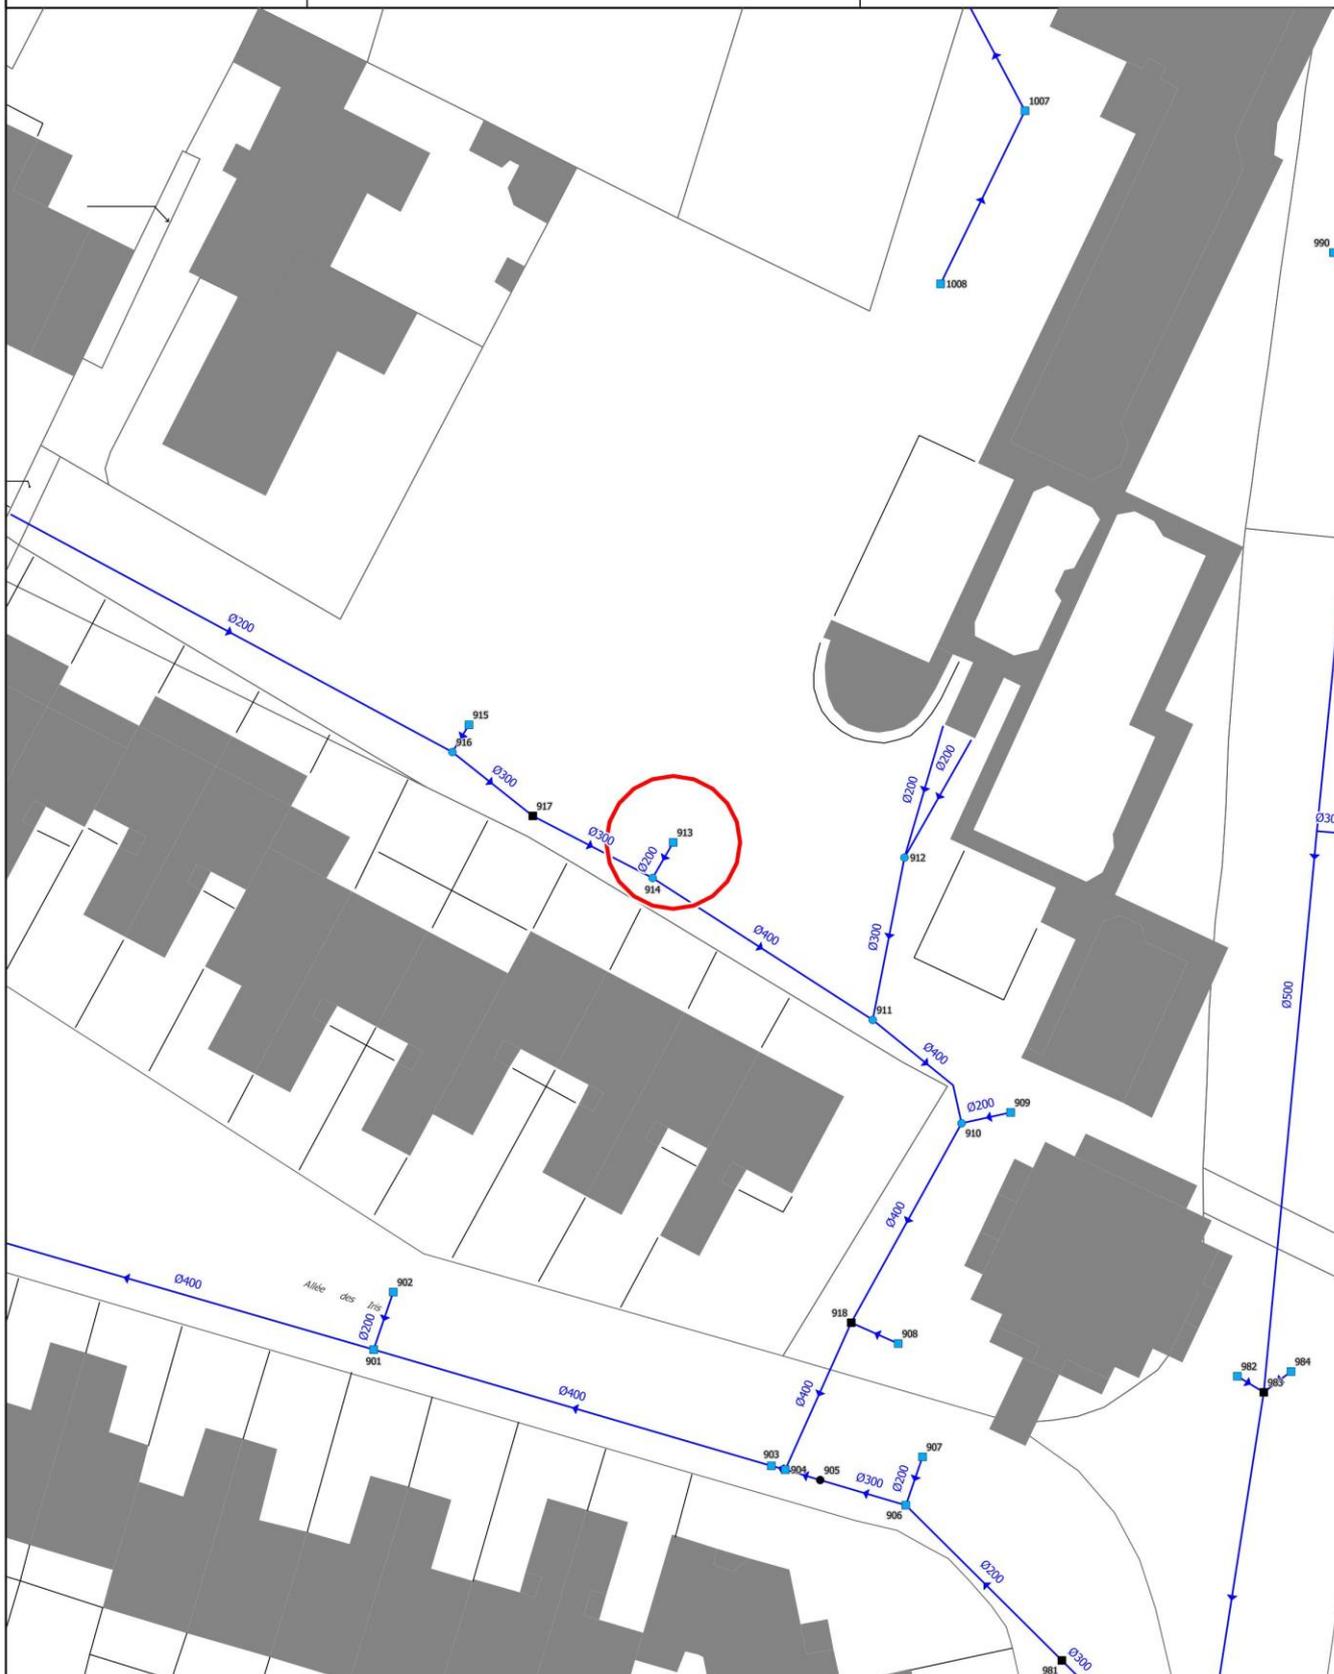
N° regard	Défauts/ Remarques
913	Rejet graisse

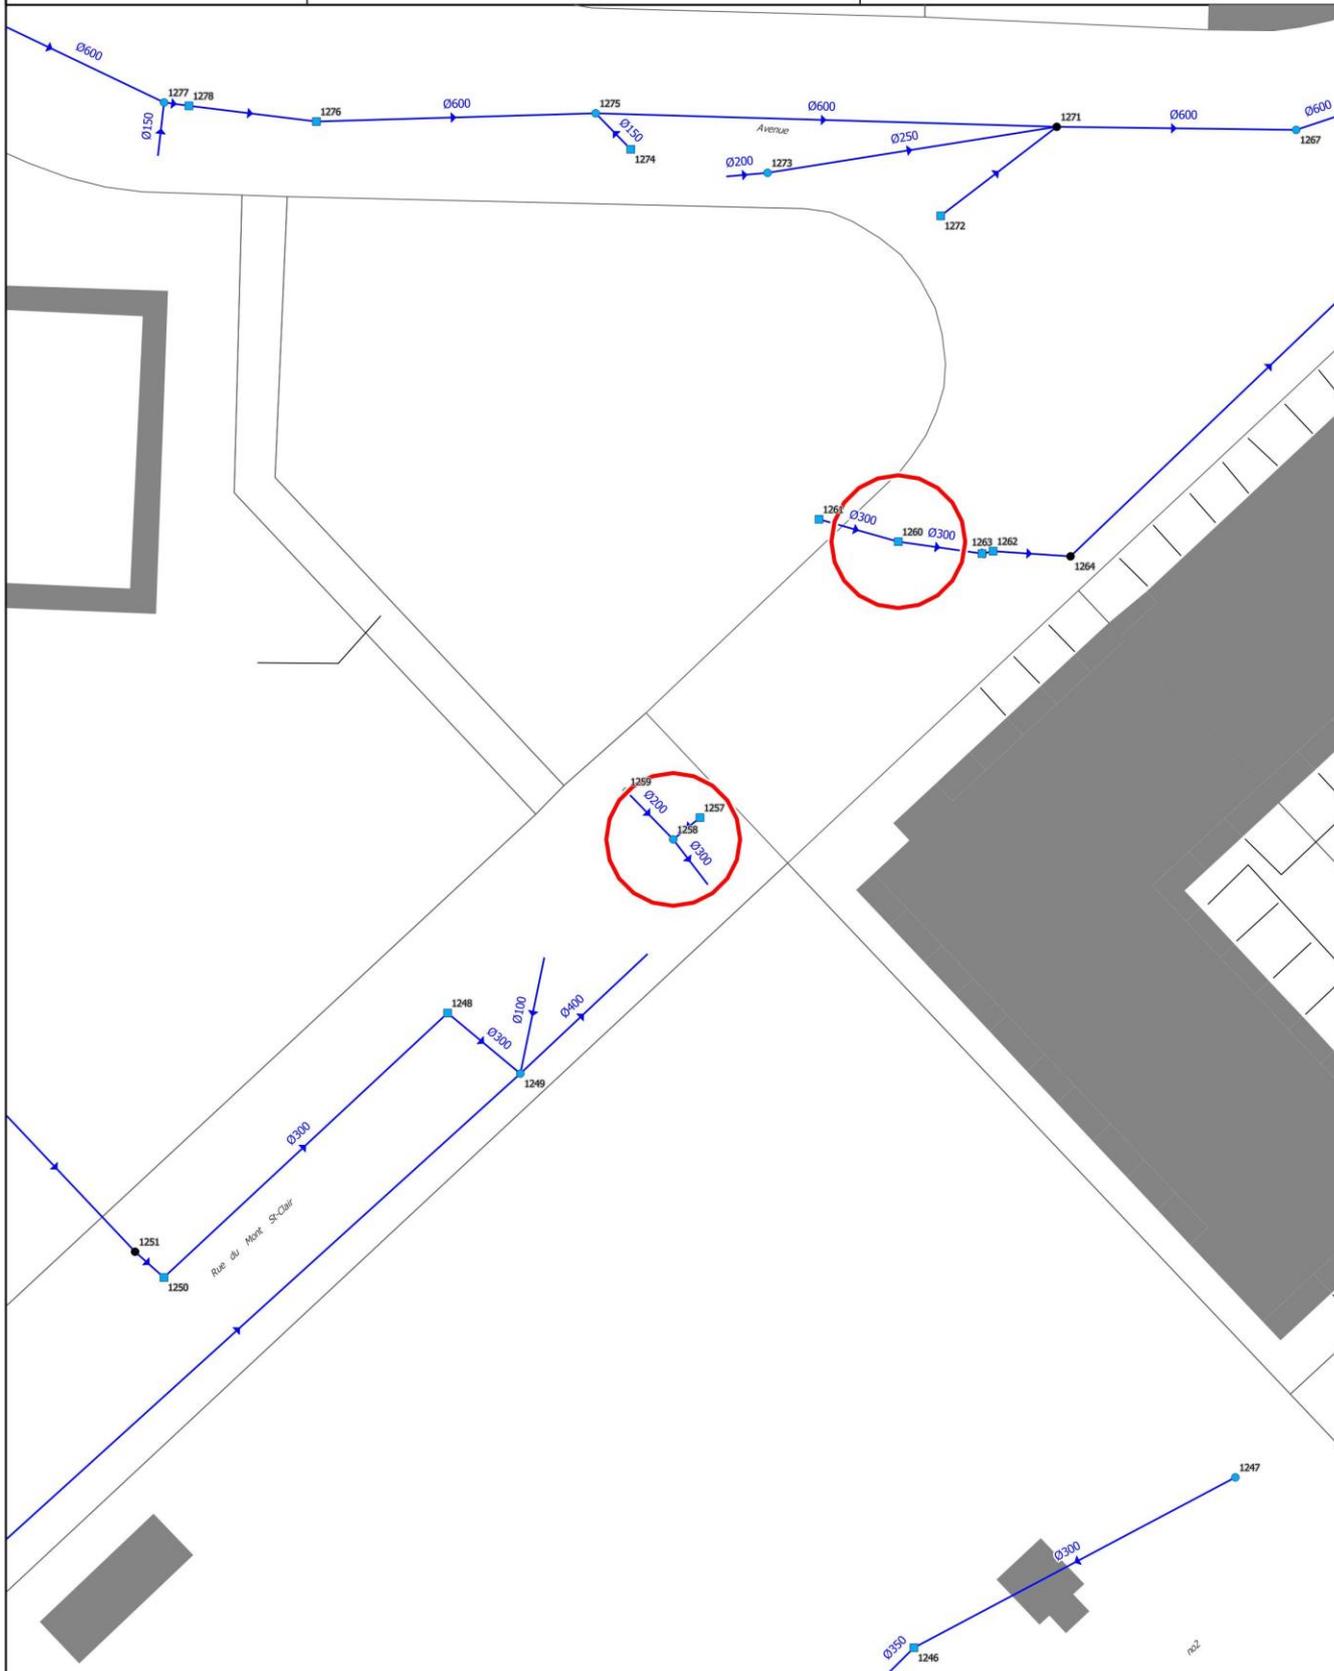
N° regard	Défauts/ Remarques
1258	Dépôts béton

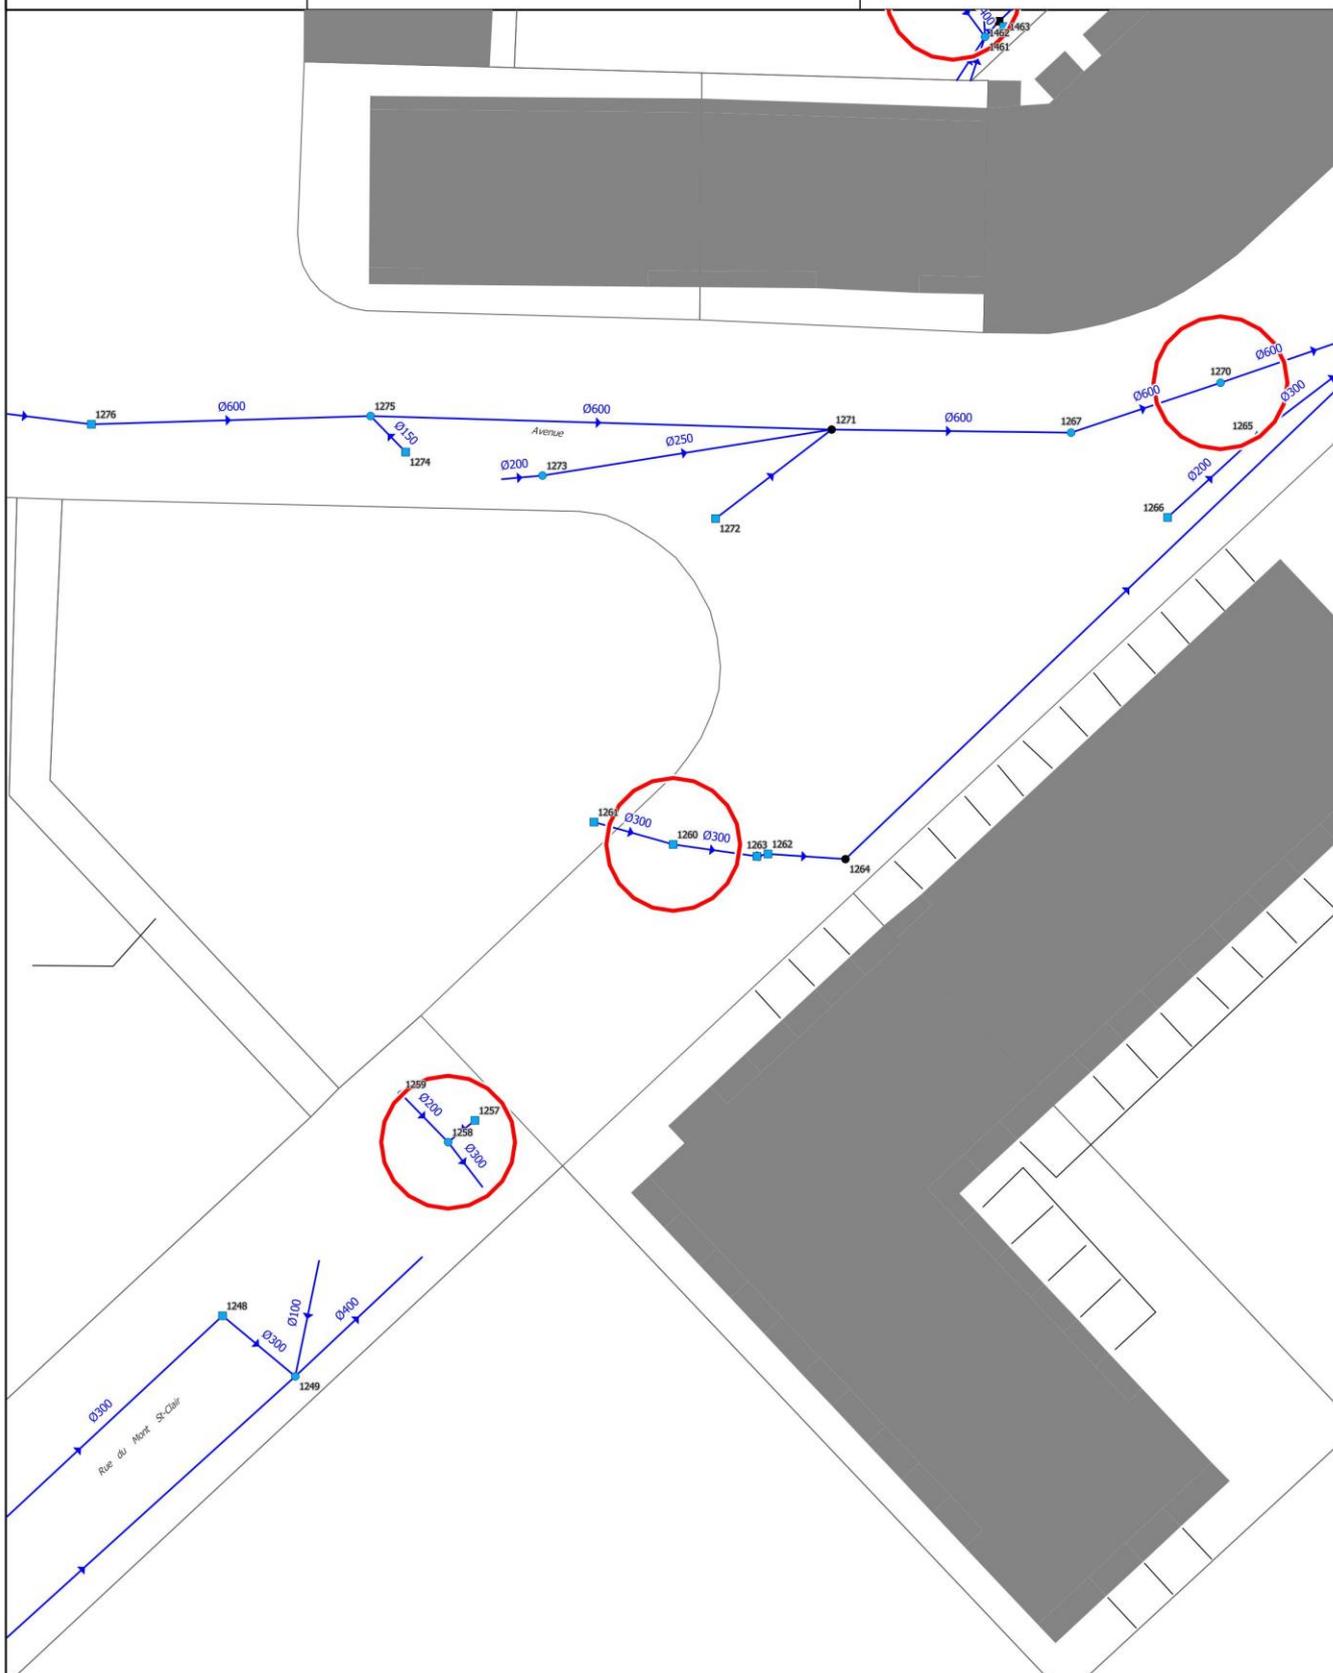
N° regard	Défauts/ Remarques
1260	Déchets chantiers

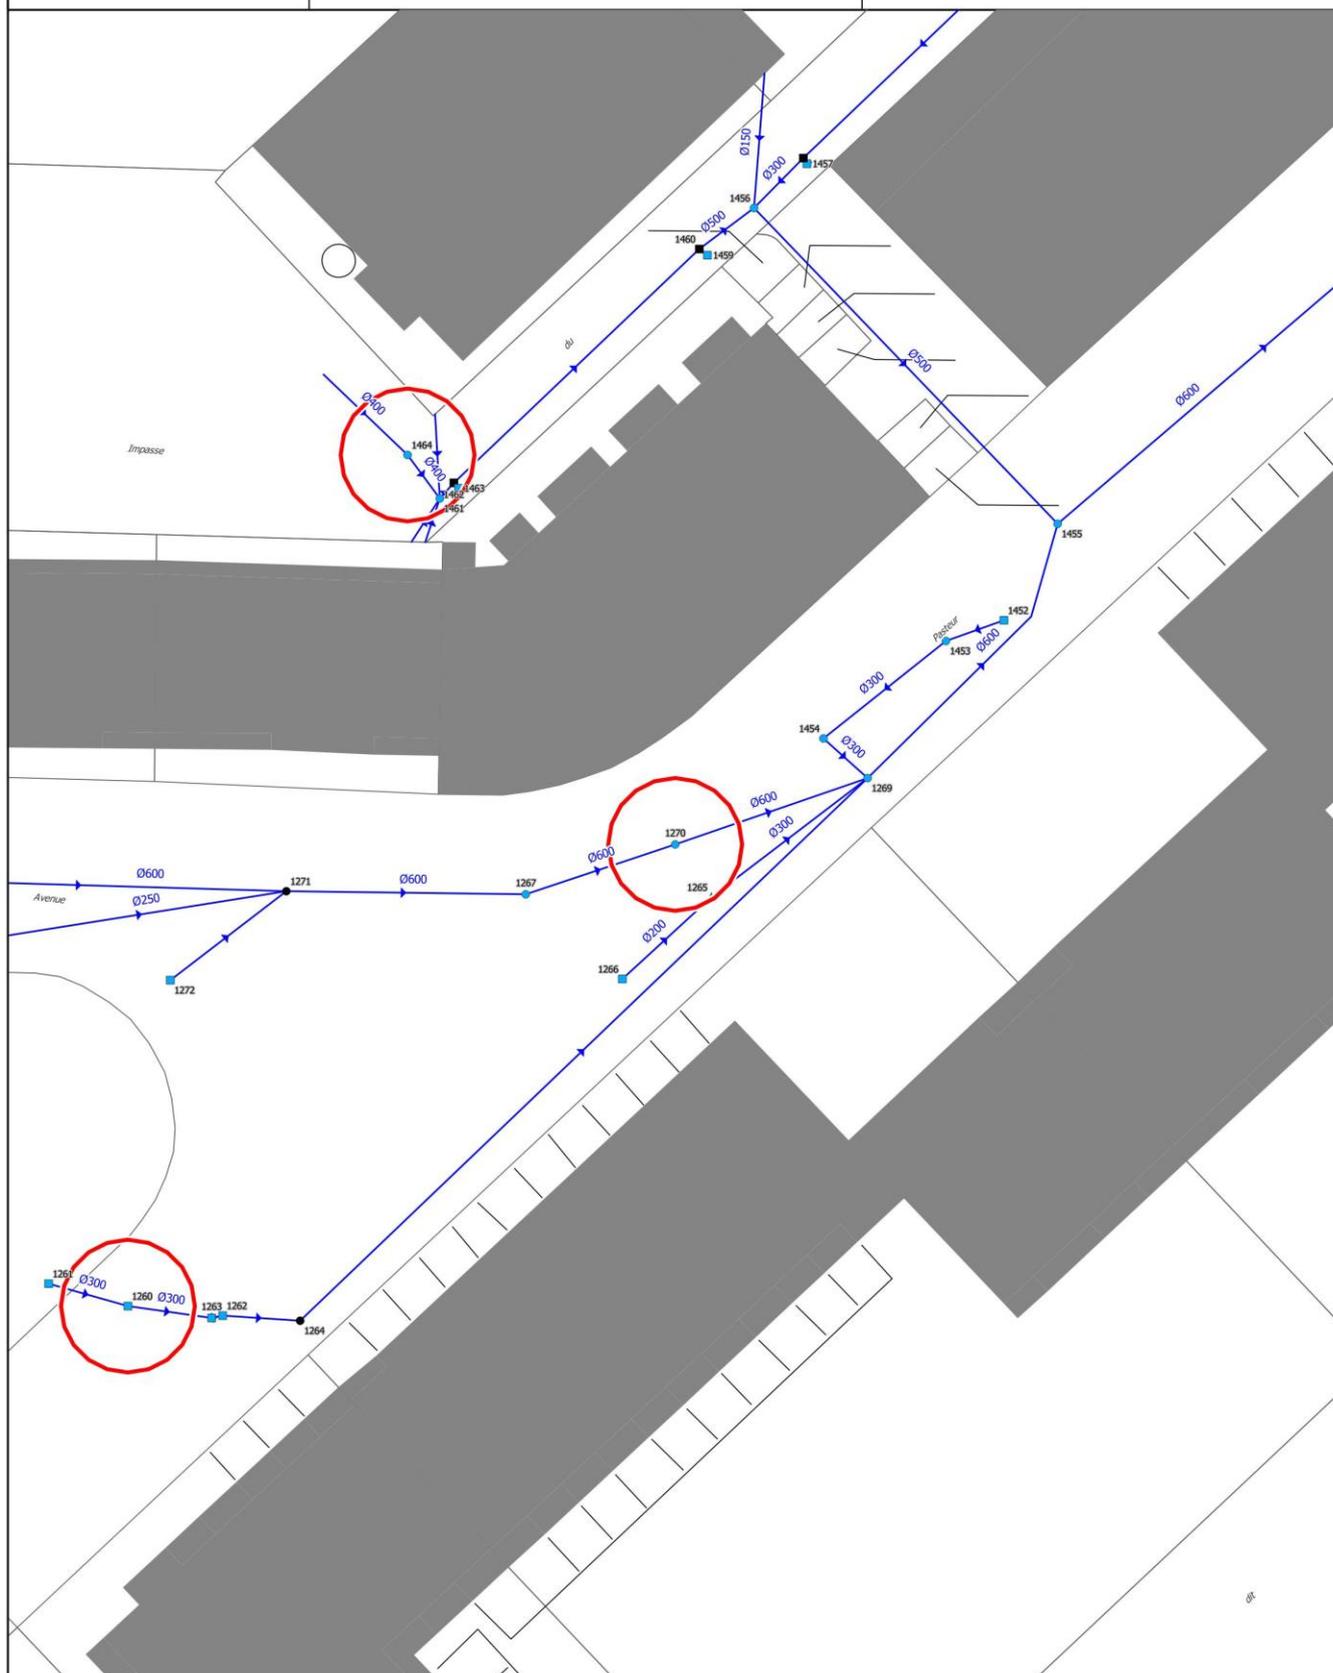
N° regard	Défauts/ Remarques
1270	Odeurs EU

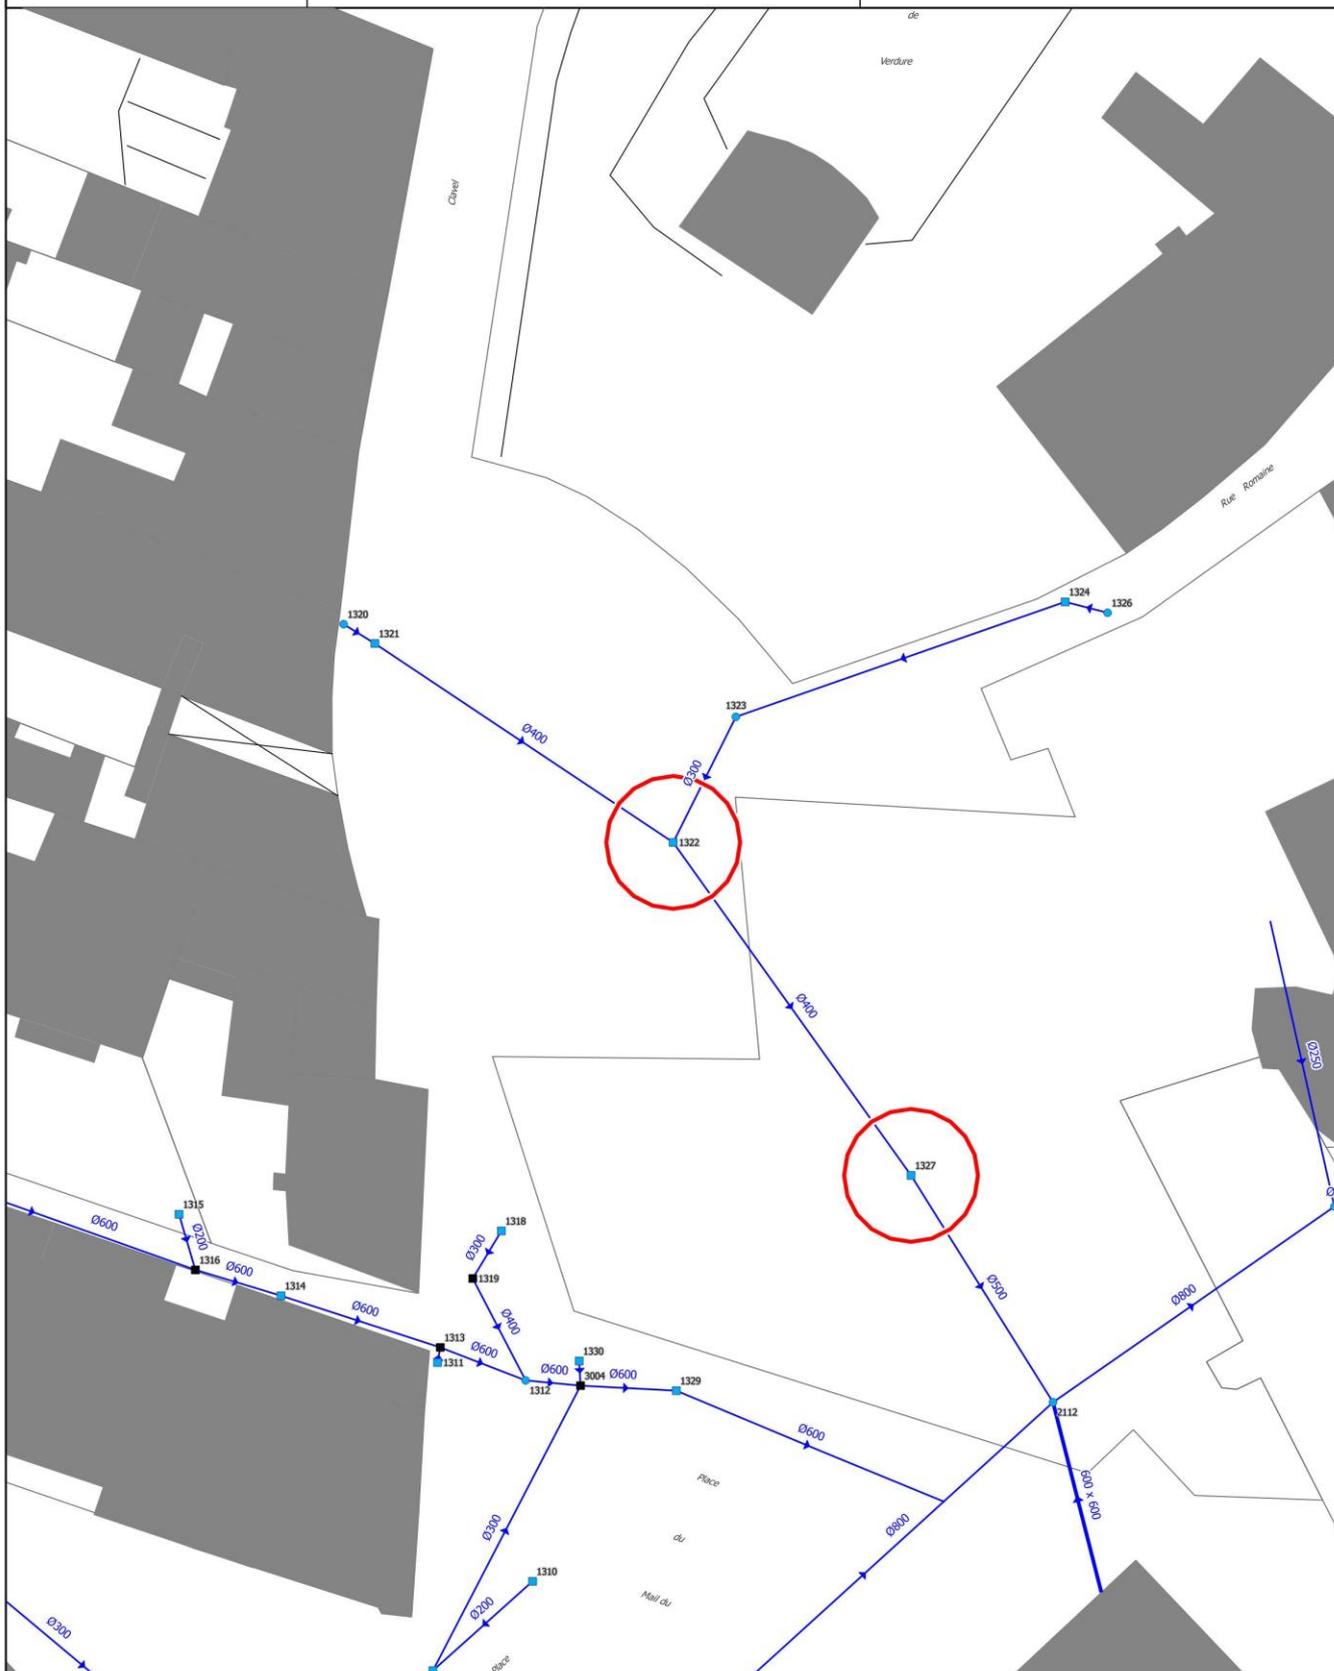
N° regard	Défauts/ Remarques
1322	Traces EU / Branchement EU

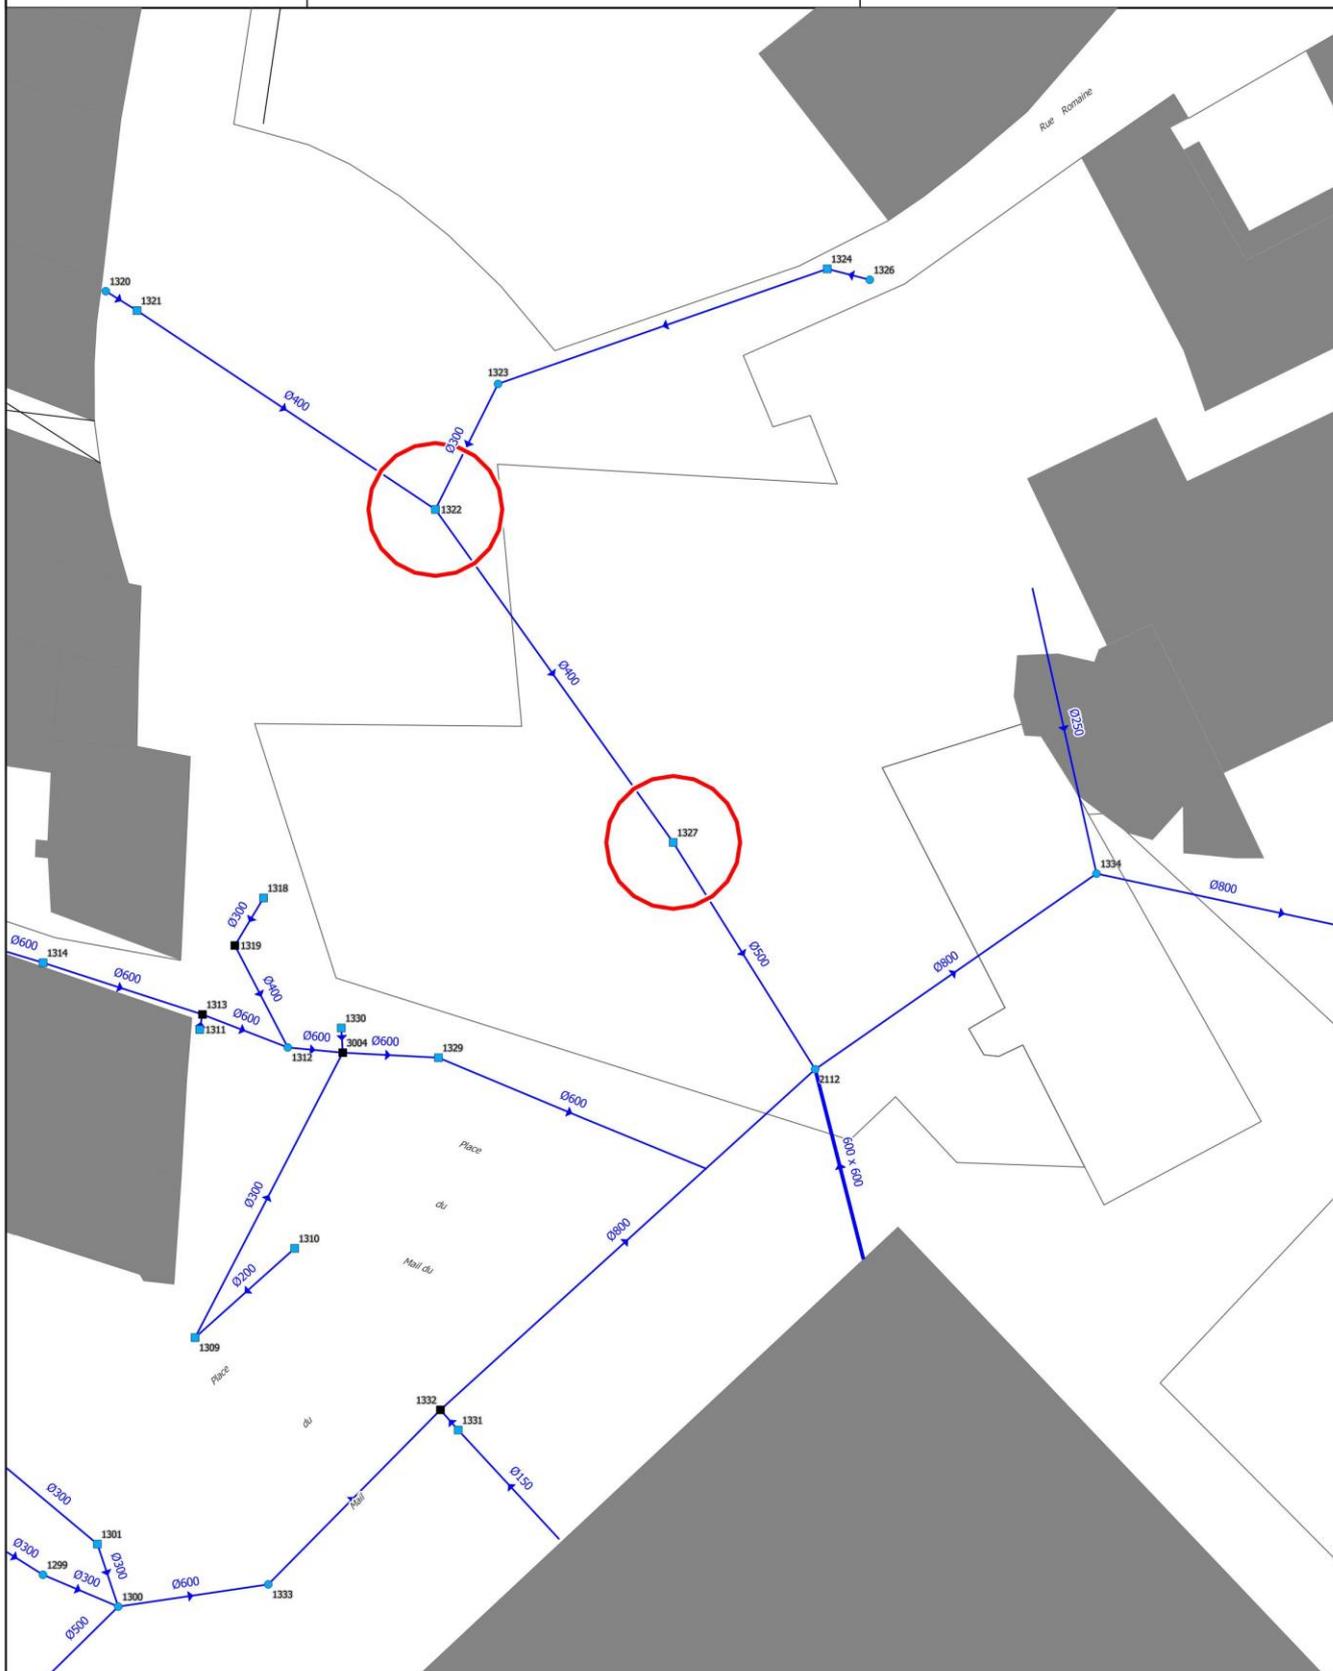
N° regard	Défauts/ Remarques
1327	Ecoulement EU

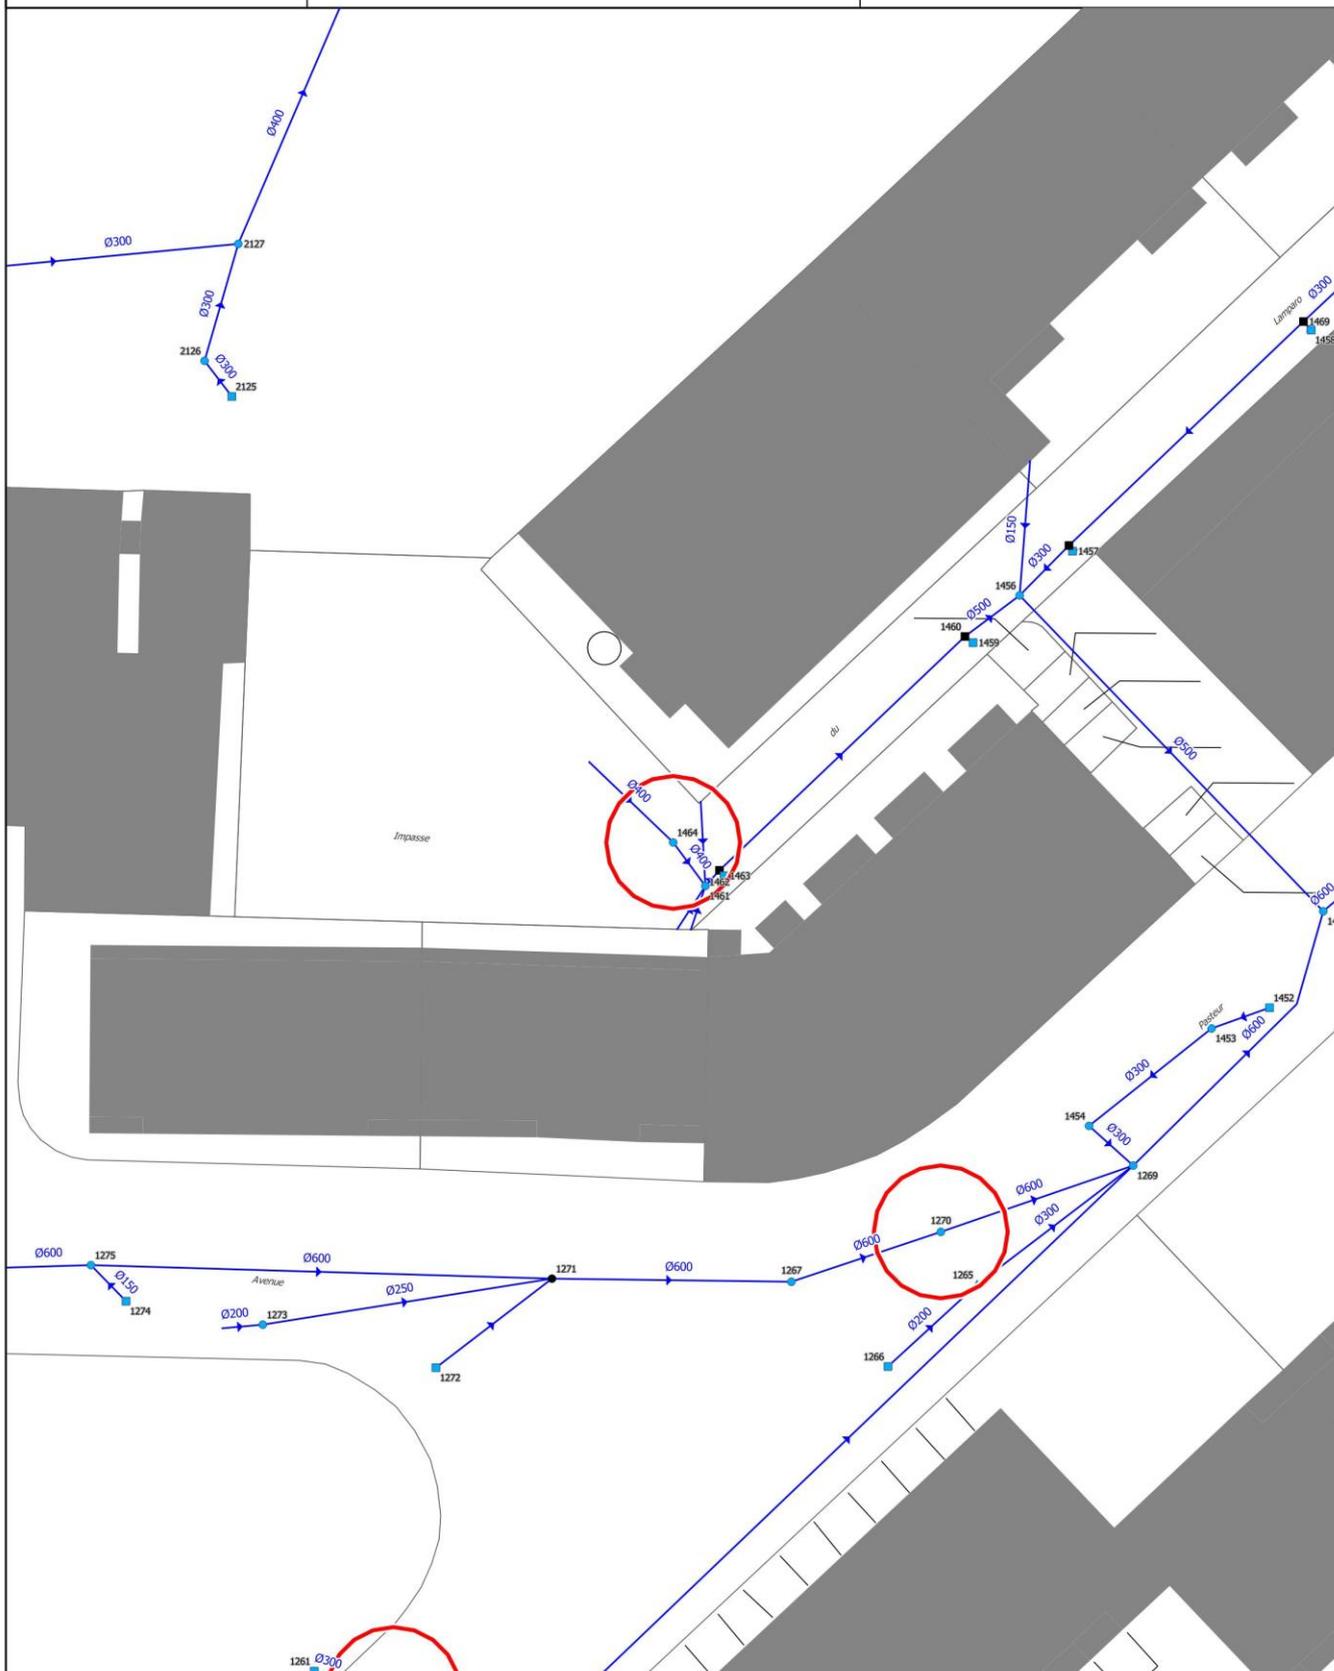
N° regard	Défauts/ Remarques
1464	Traces EU

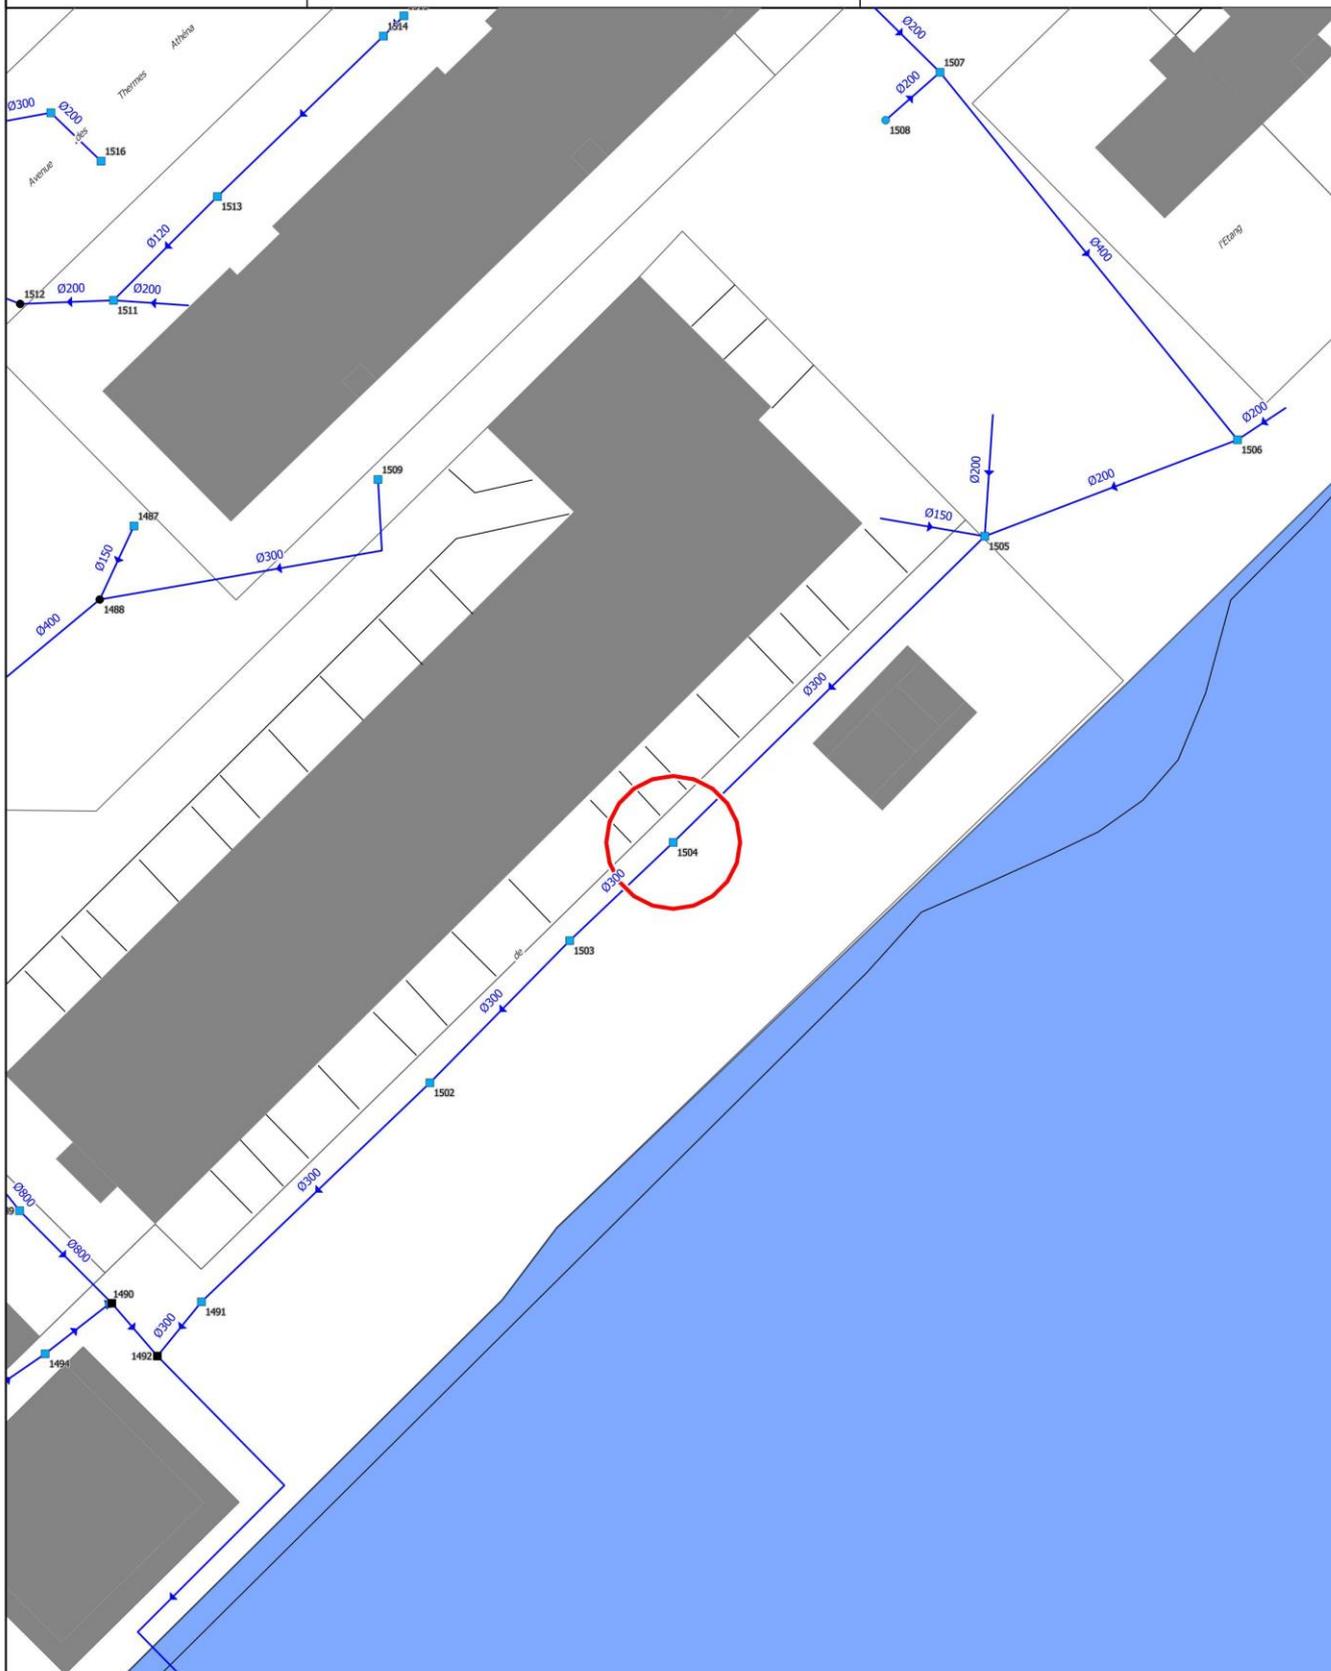
N° regard	Défauts/ Remarques
1504	Suspension EU

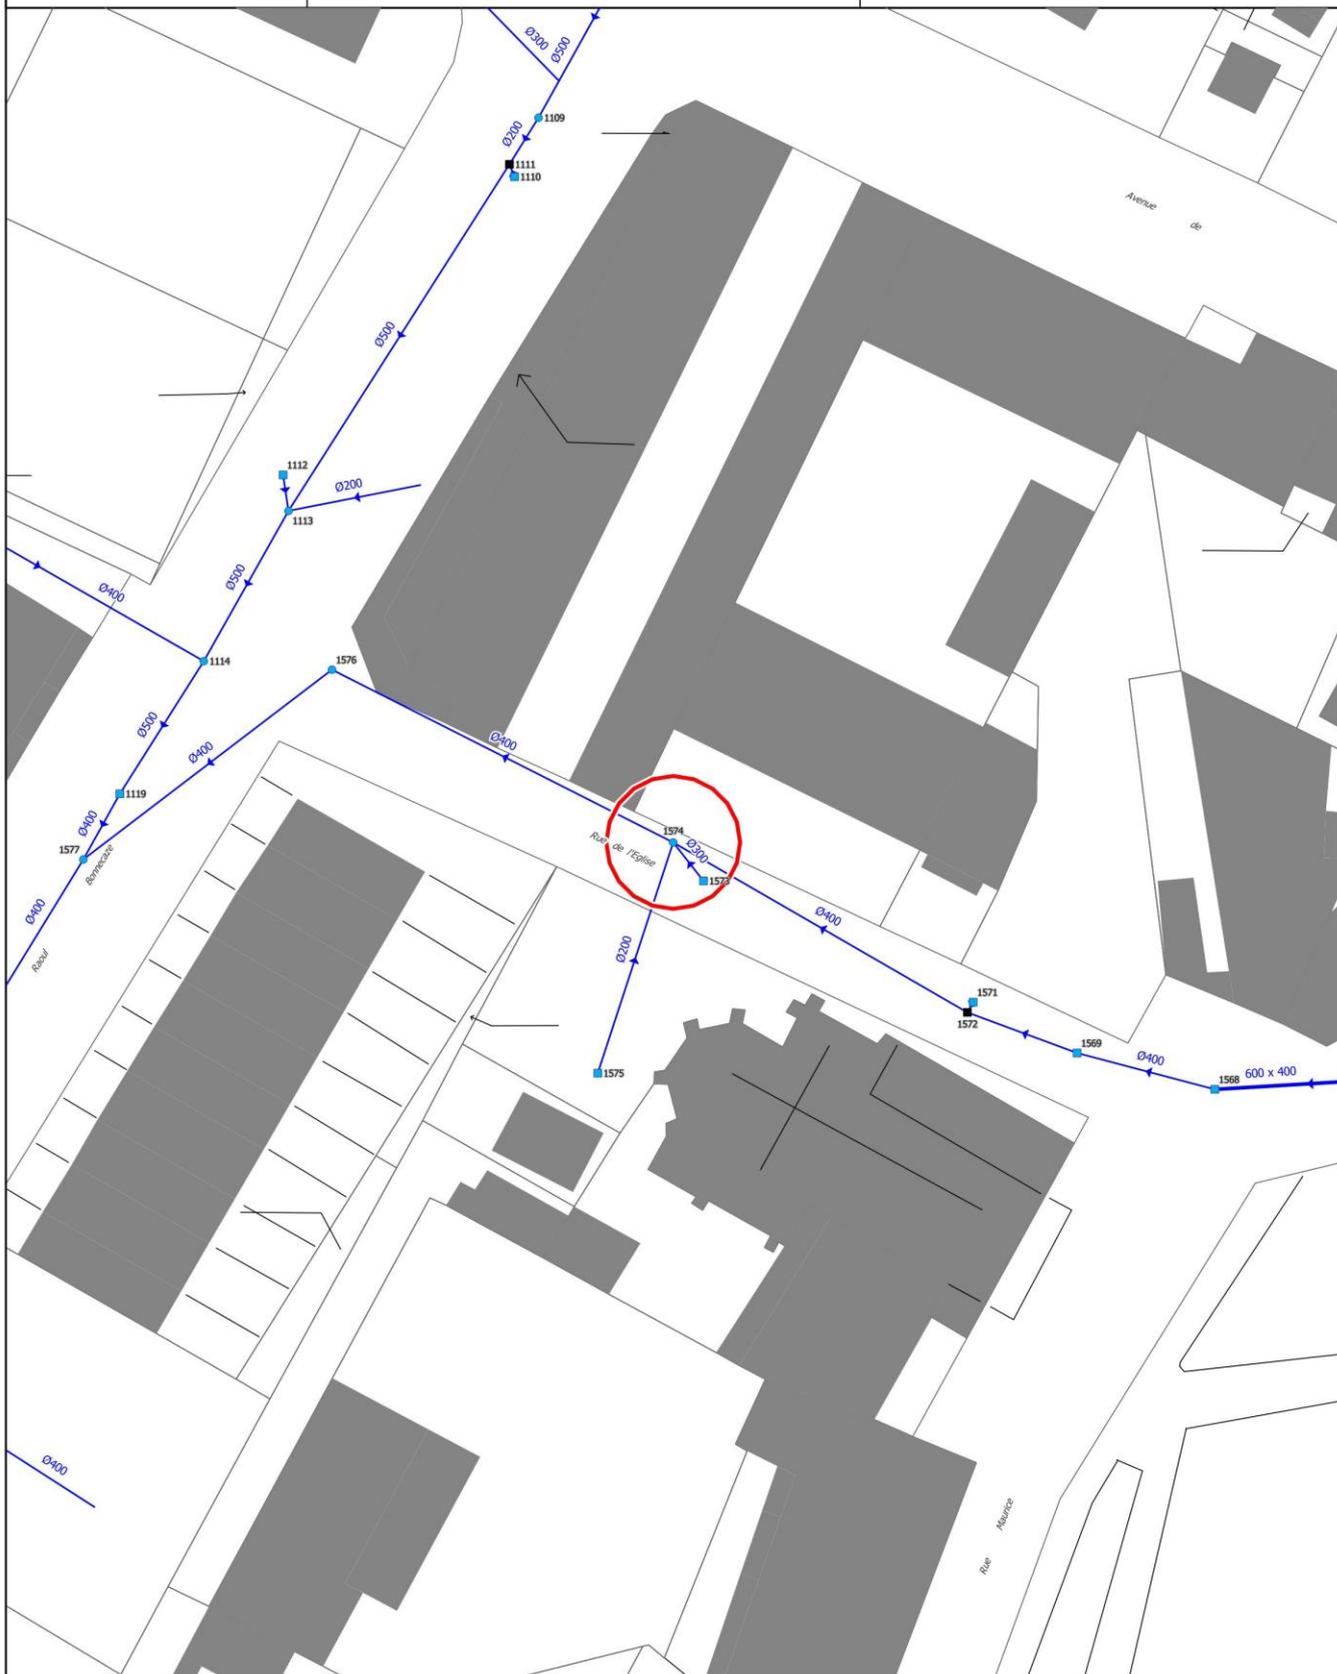
N° regard	Défauts/ Remarques
1574	Traces EU

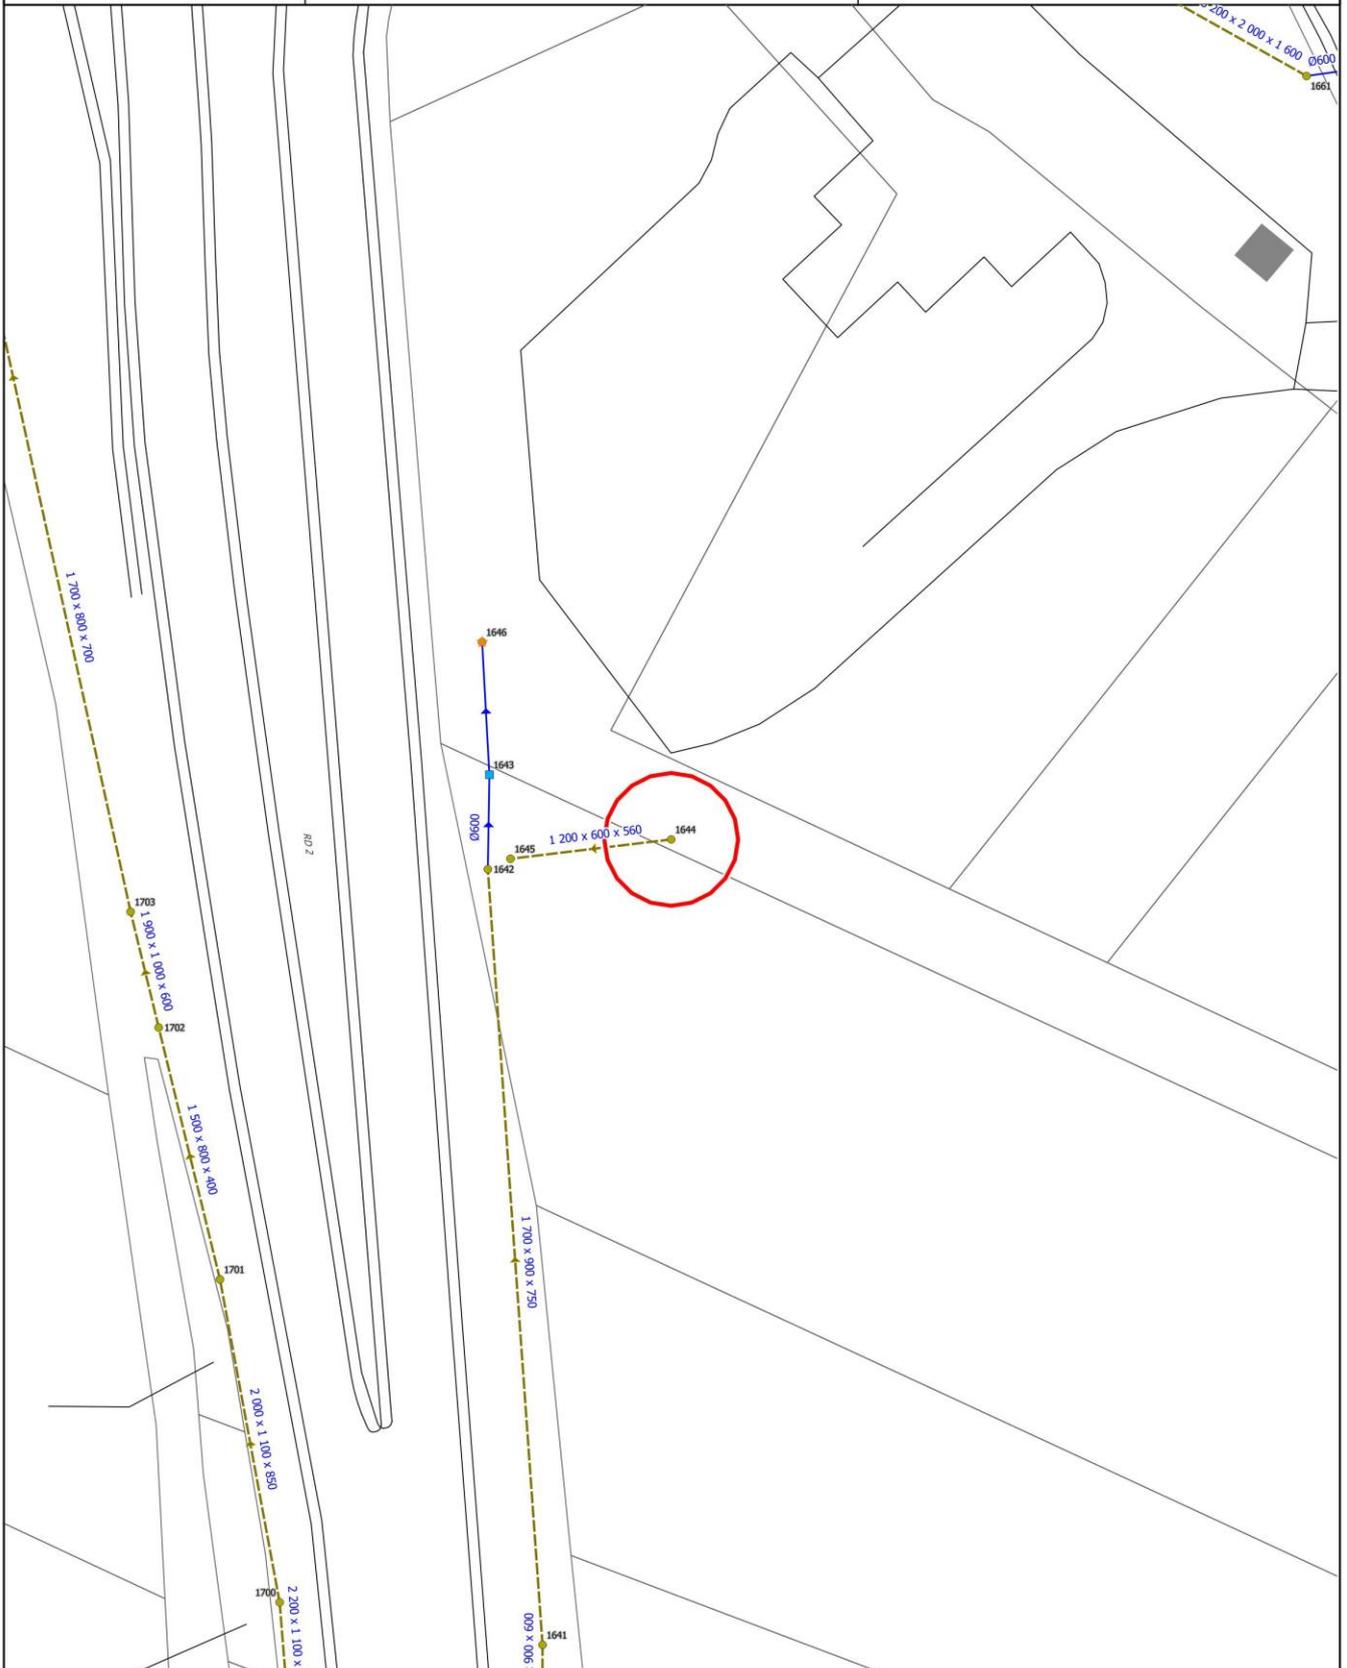
N° regard	Défauts/ Remarques
1644	Déchets
