Commune de Balaruc-les-Bains

SCHEMA DIRECTEUR DE GESTION DES EAUX PLUVIALES

**RAPPORT DE PHASE I
ETAT DES LIEUX DE L'ASSAINISSEMENT PLUVIAL**

Rapport de phase I	Commune de Balaruc-les-Bains
EAL 14 13 - C	Schéma Directeur de Gestion des Eaux Pluviales

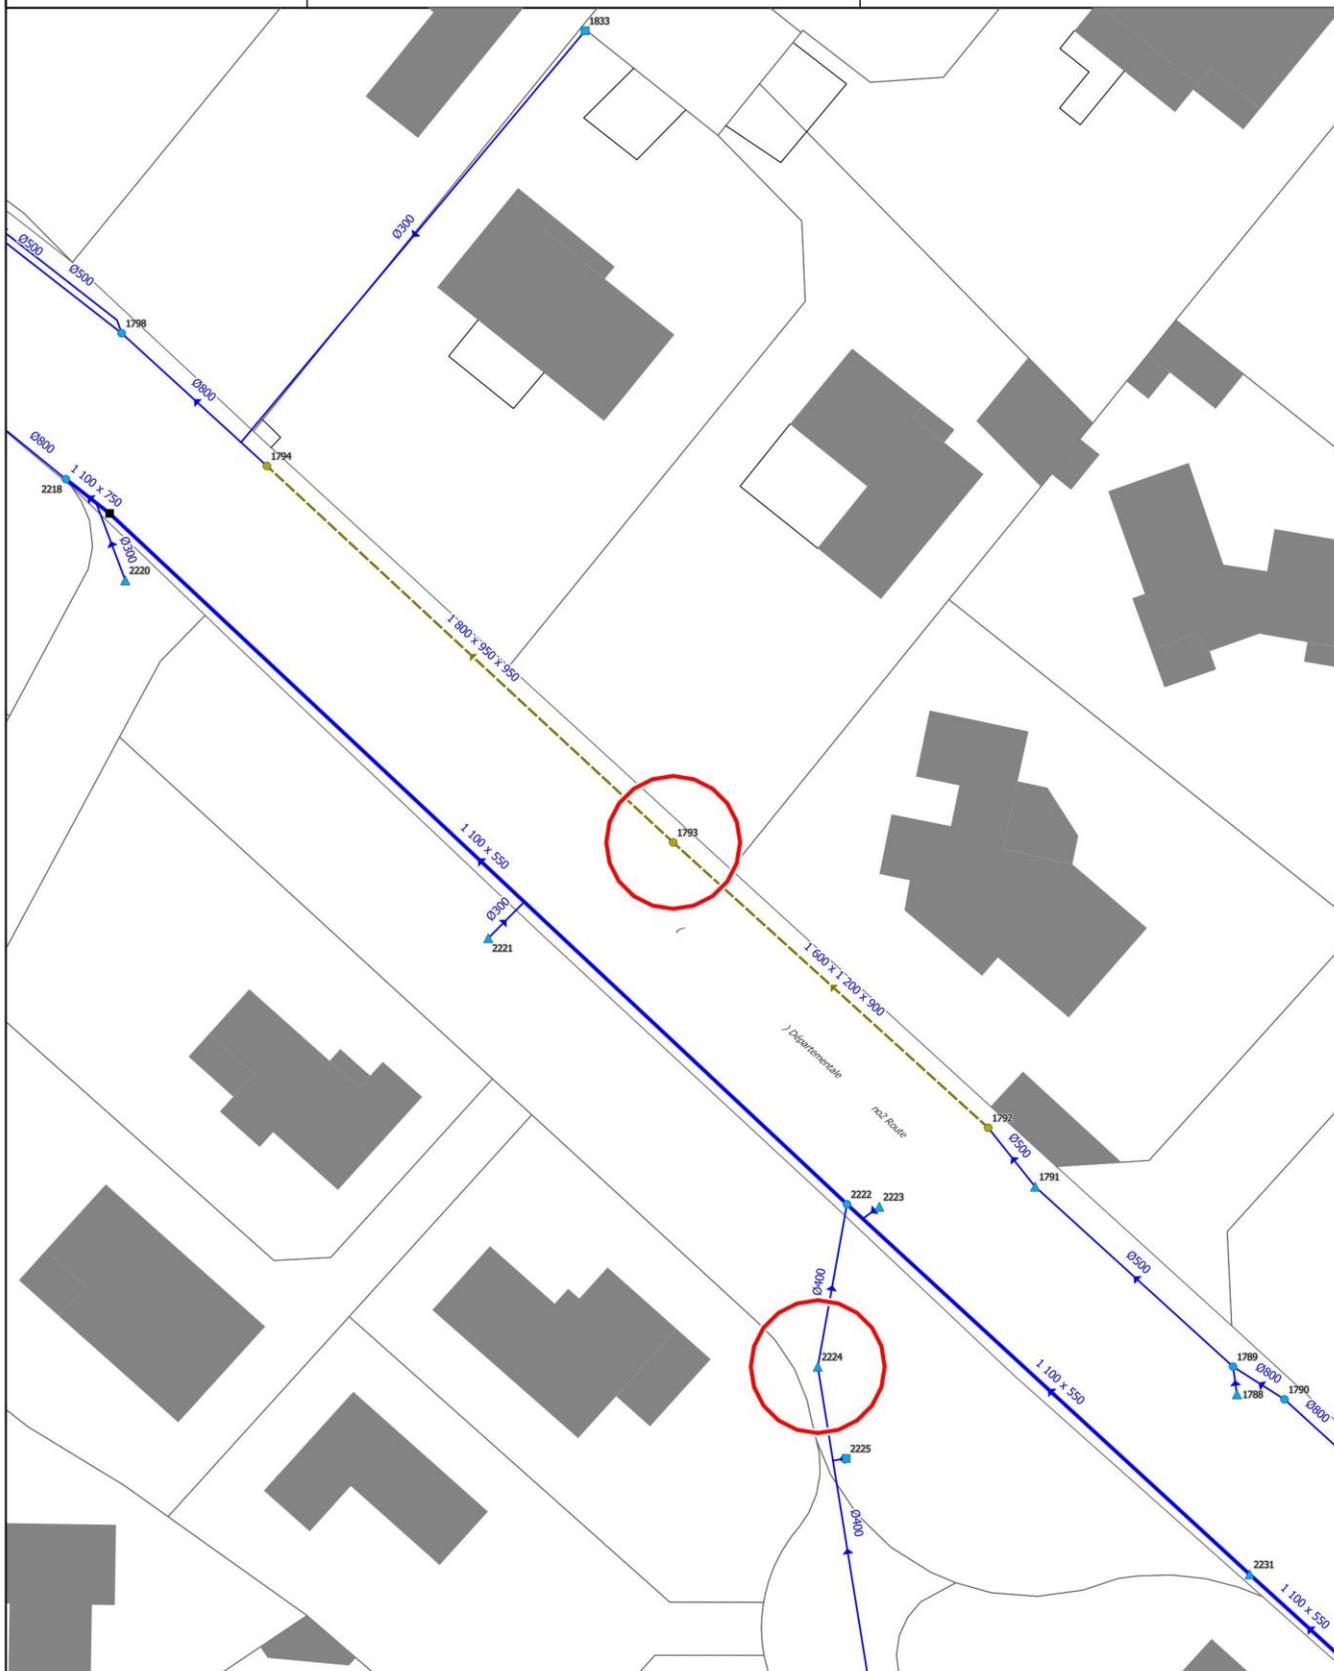
N° regard	Défauts/ Remarques
1793	Tampon EU cassé dans fossé

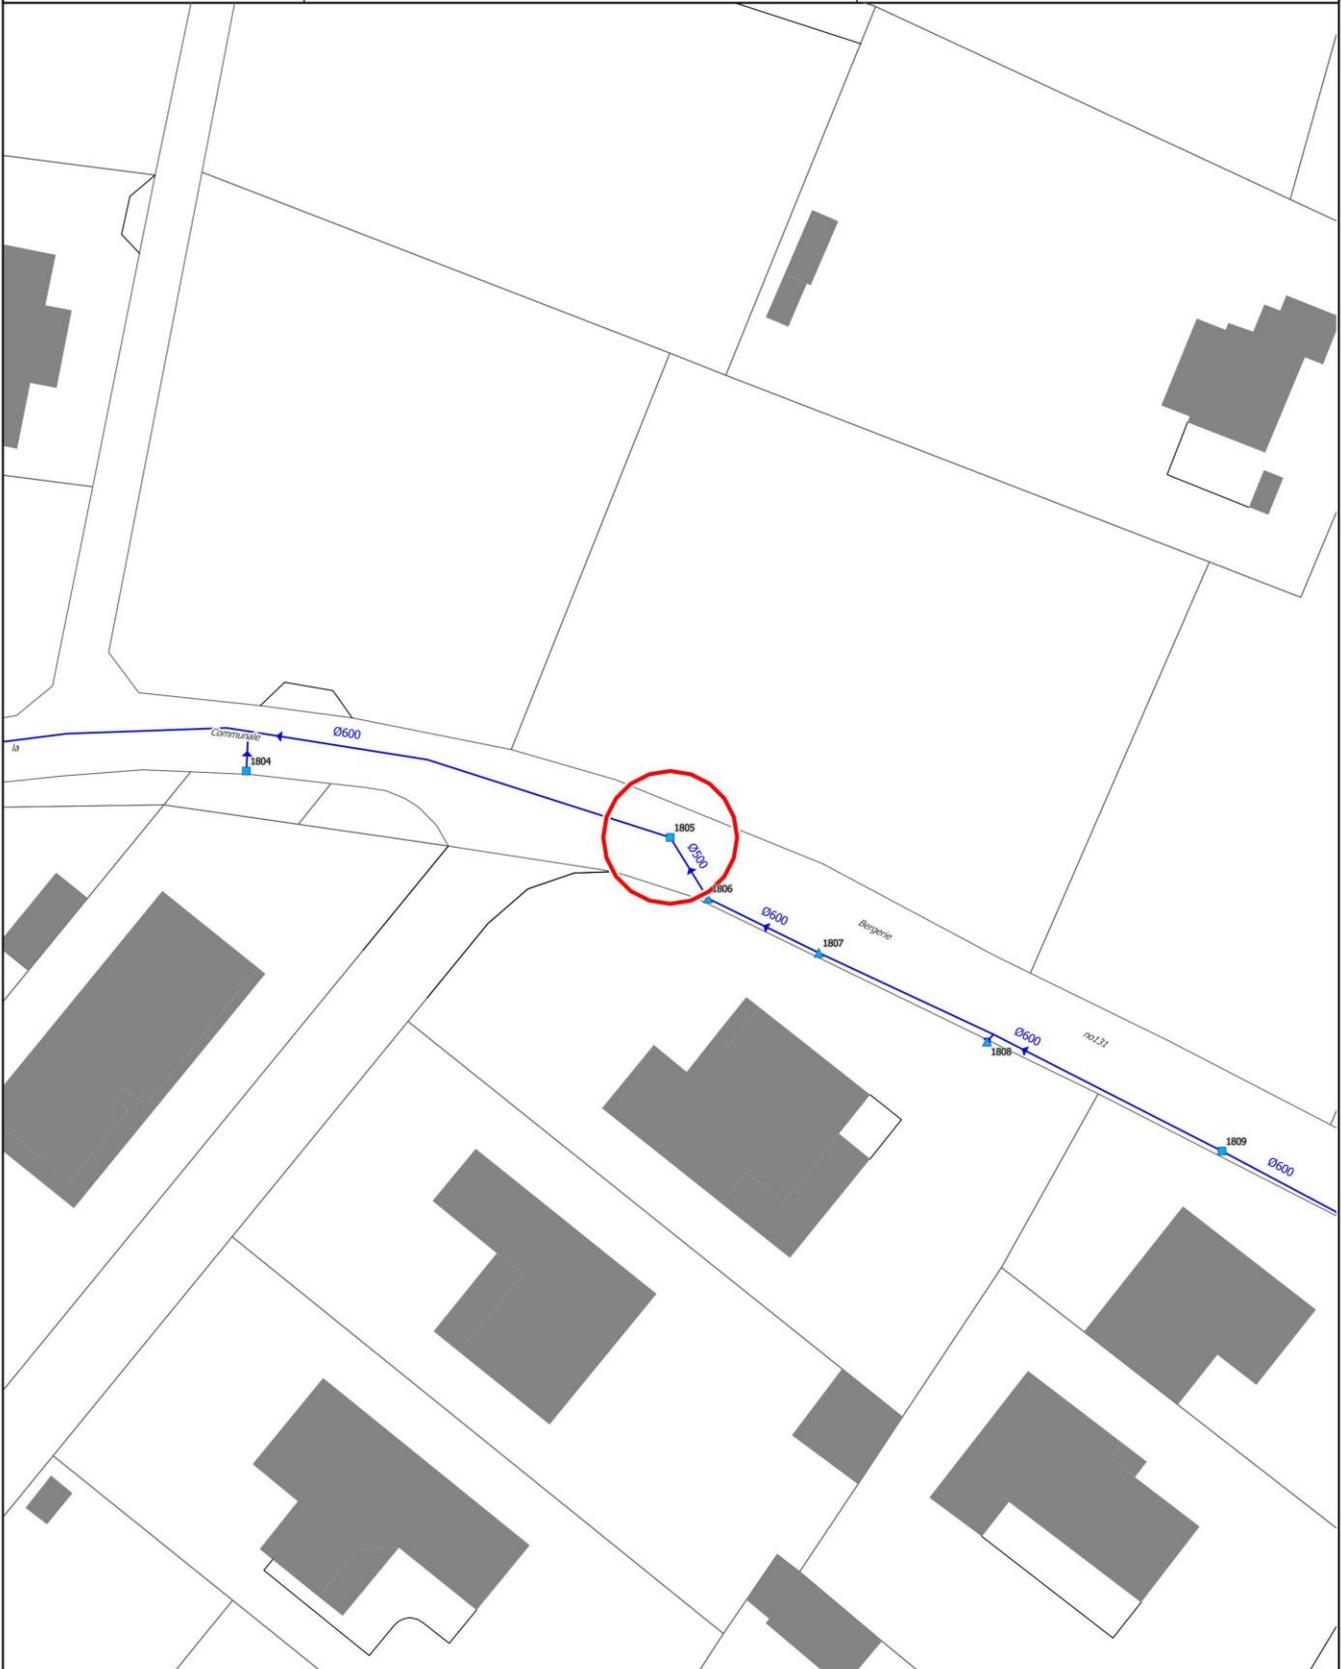
N° regard	Défauts/ Remarques
1805	Traces EU

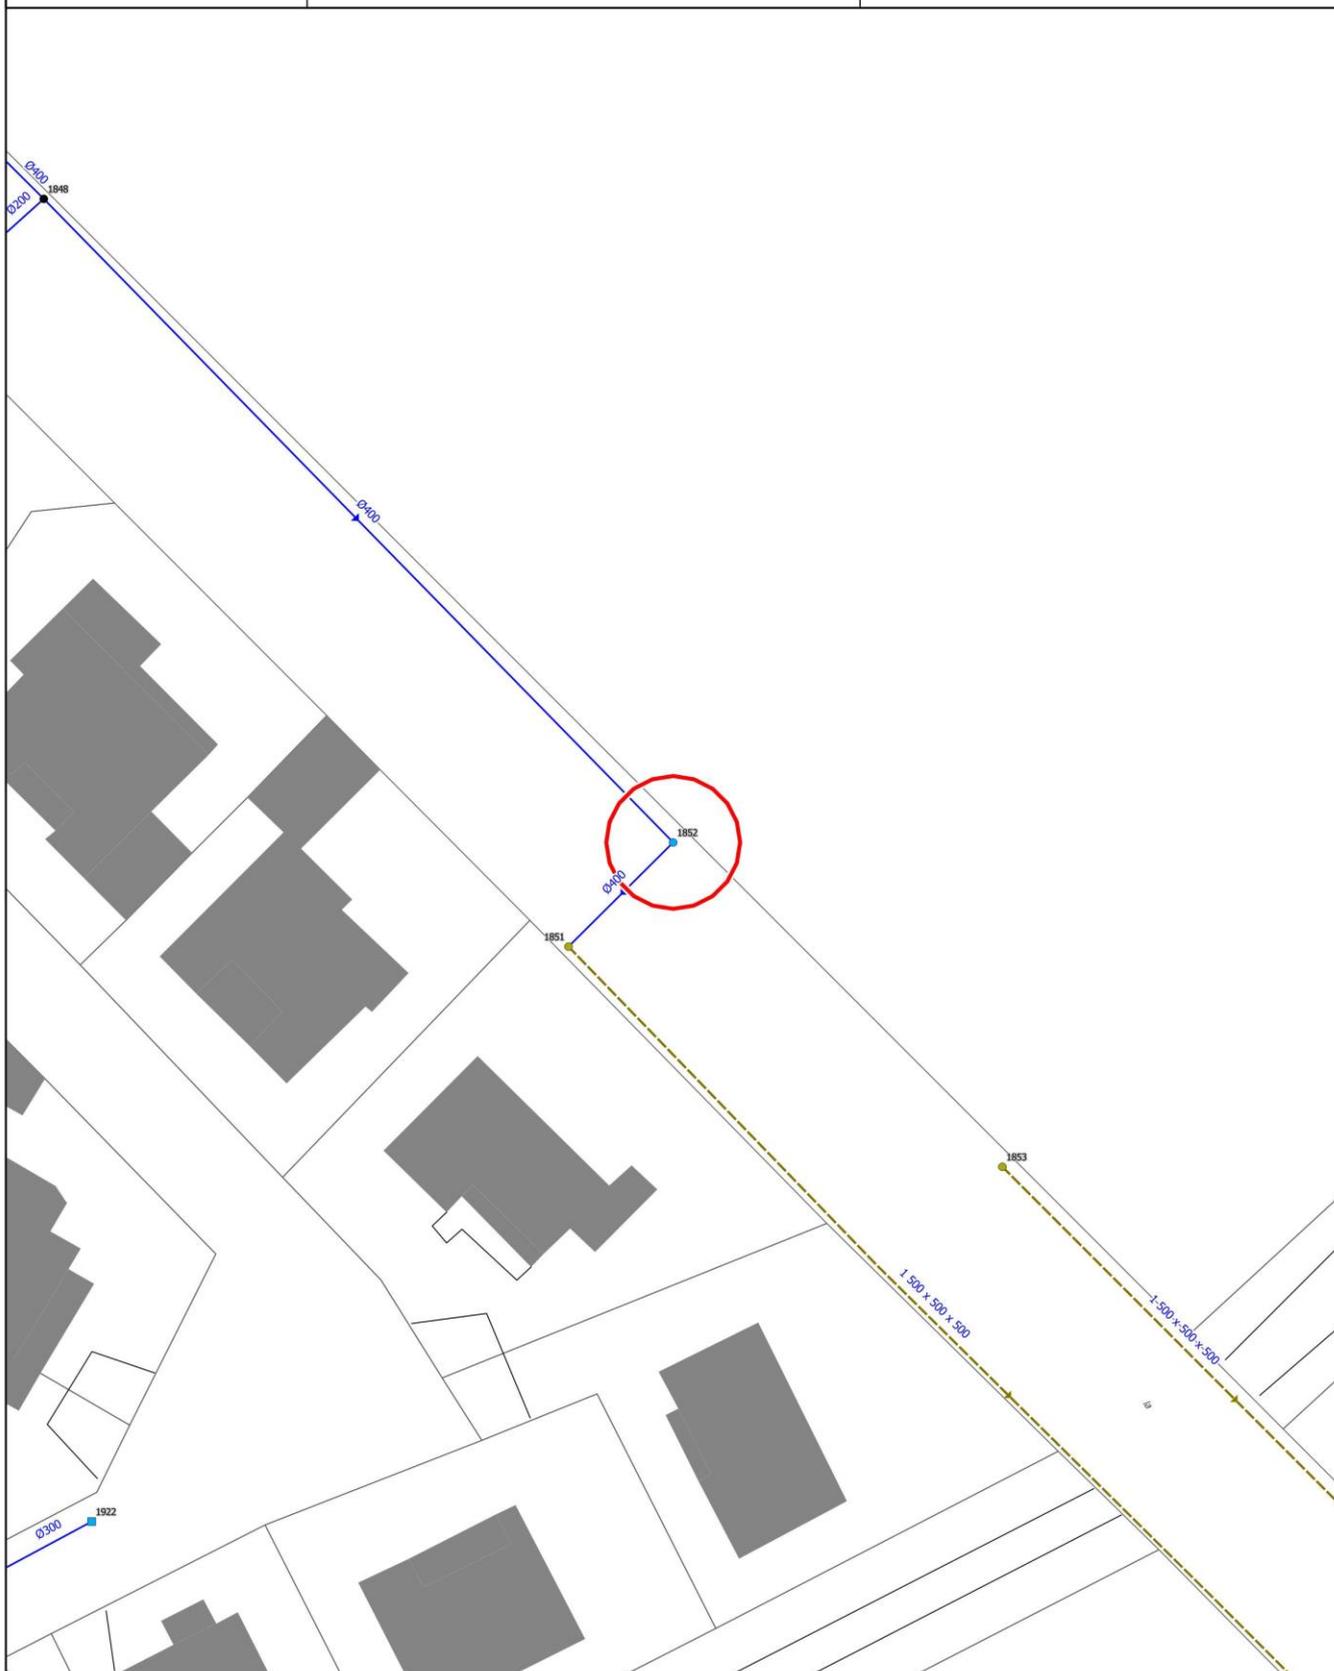
N° regard	Défauts/ Remarques
1852	Dépôts béton

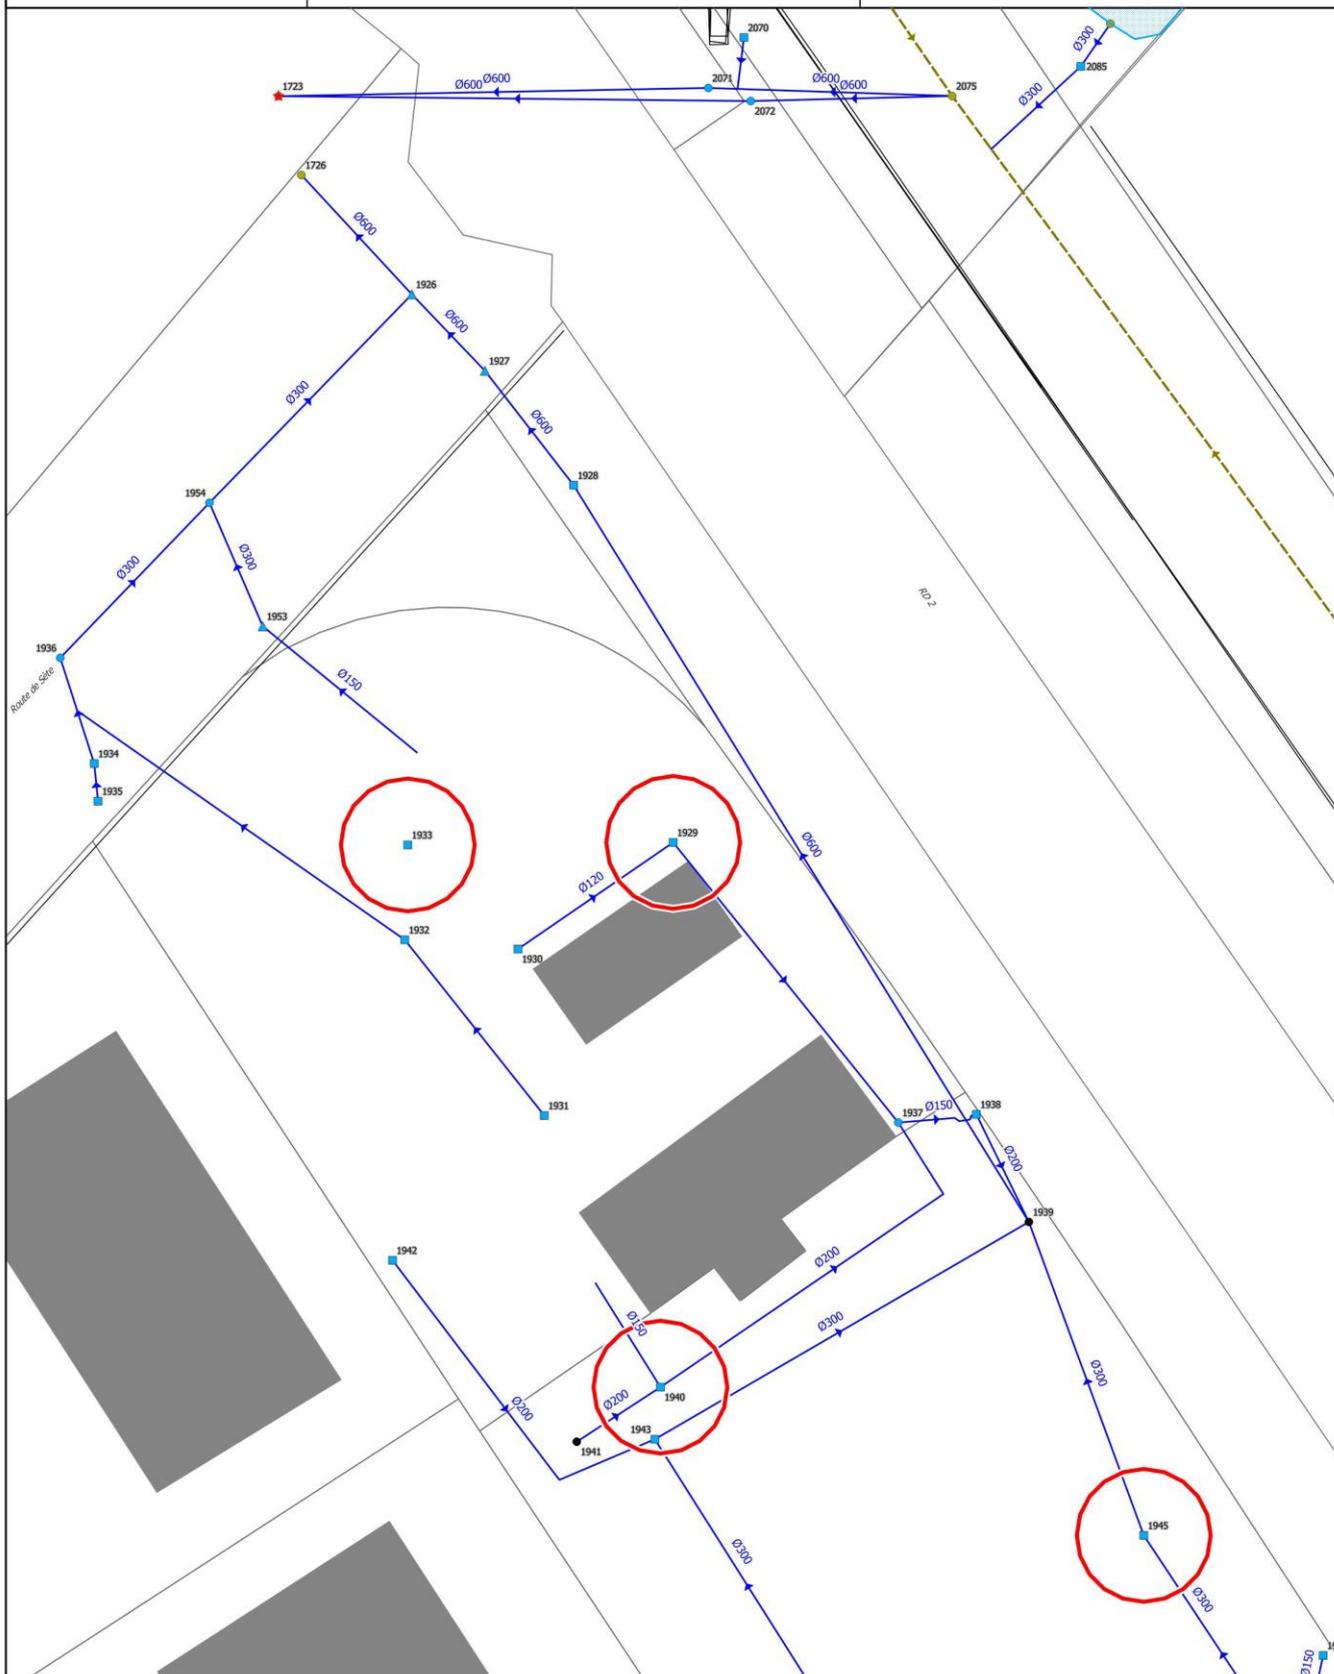
N° regard	Défauts/ Remarques
1929	Traces hydrocarbures

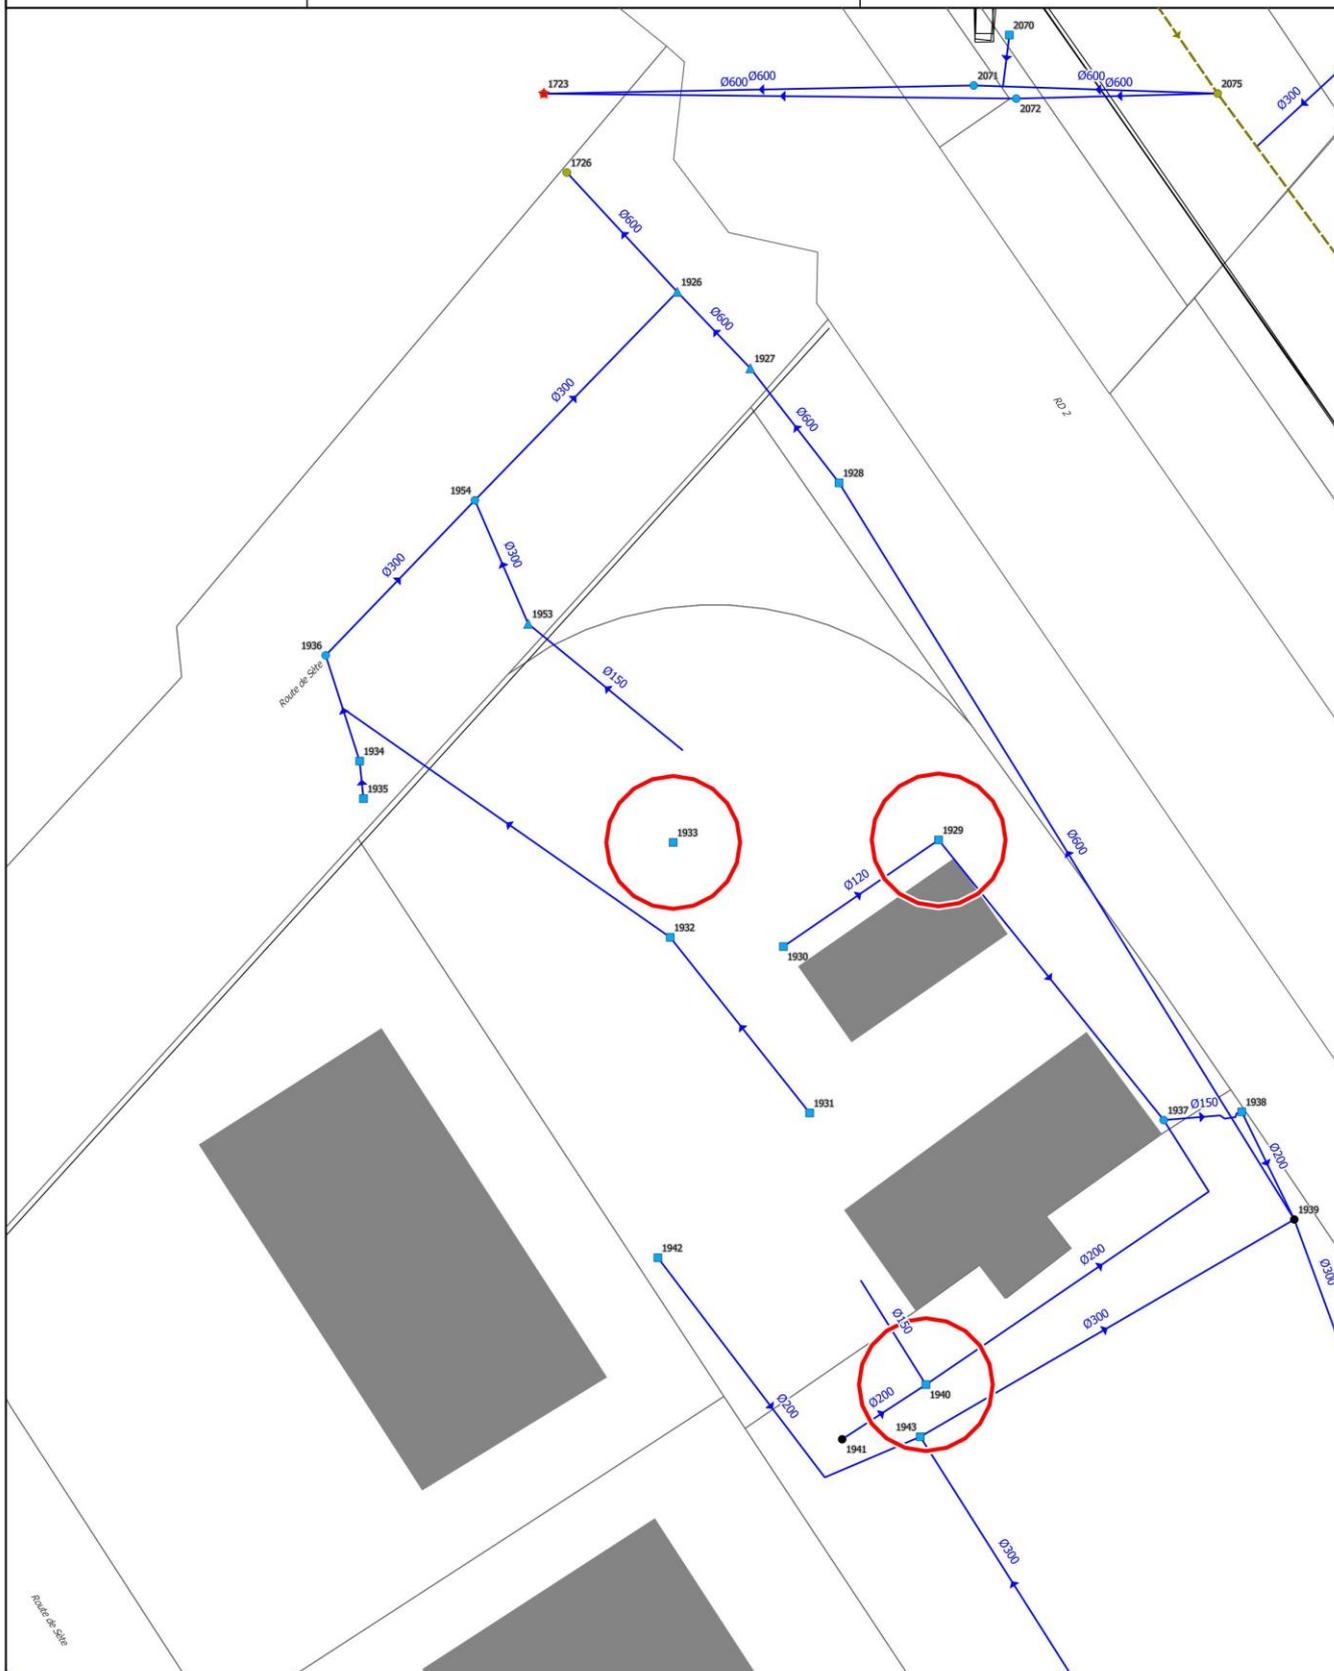
N° regard	Défauts/ Remarques
1933	Aire approvisionnement en hydrocarbures

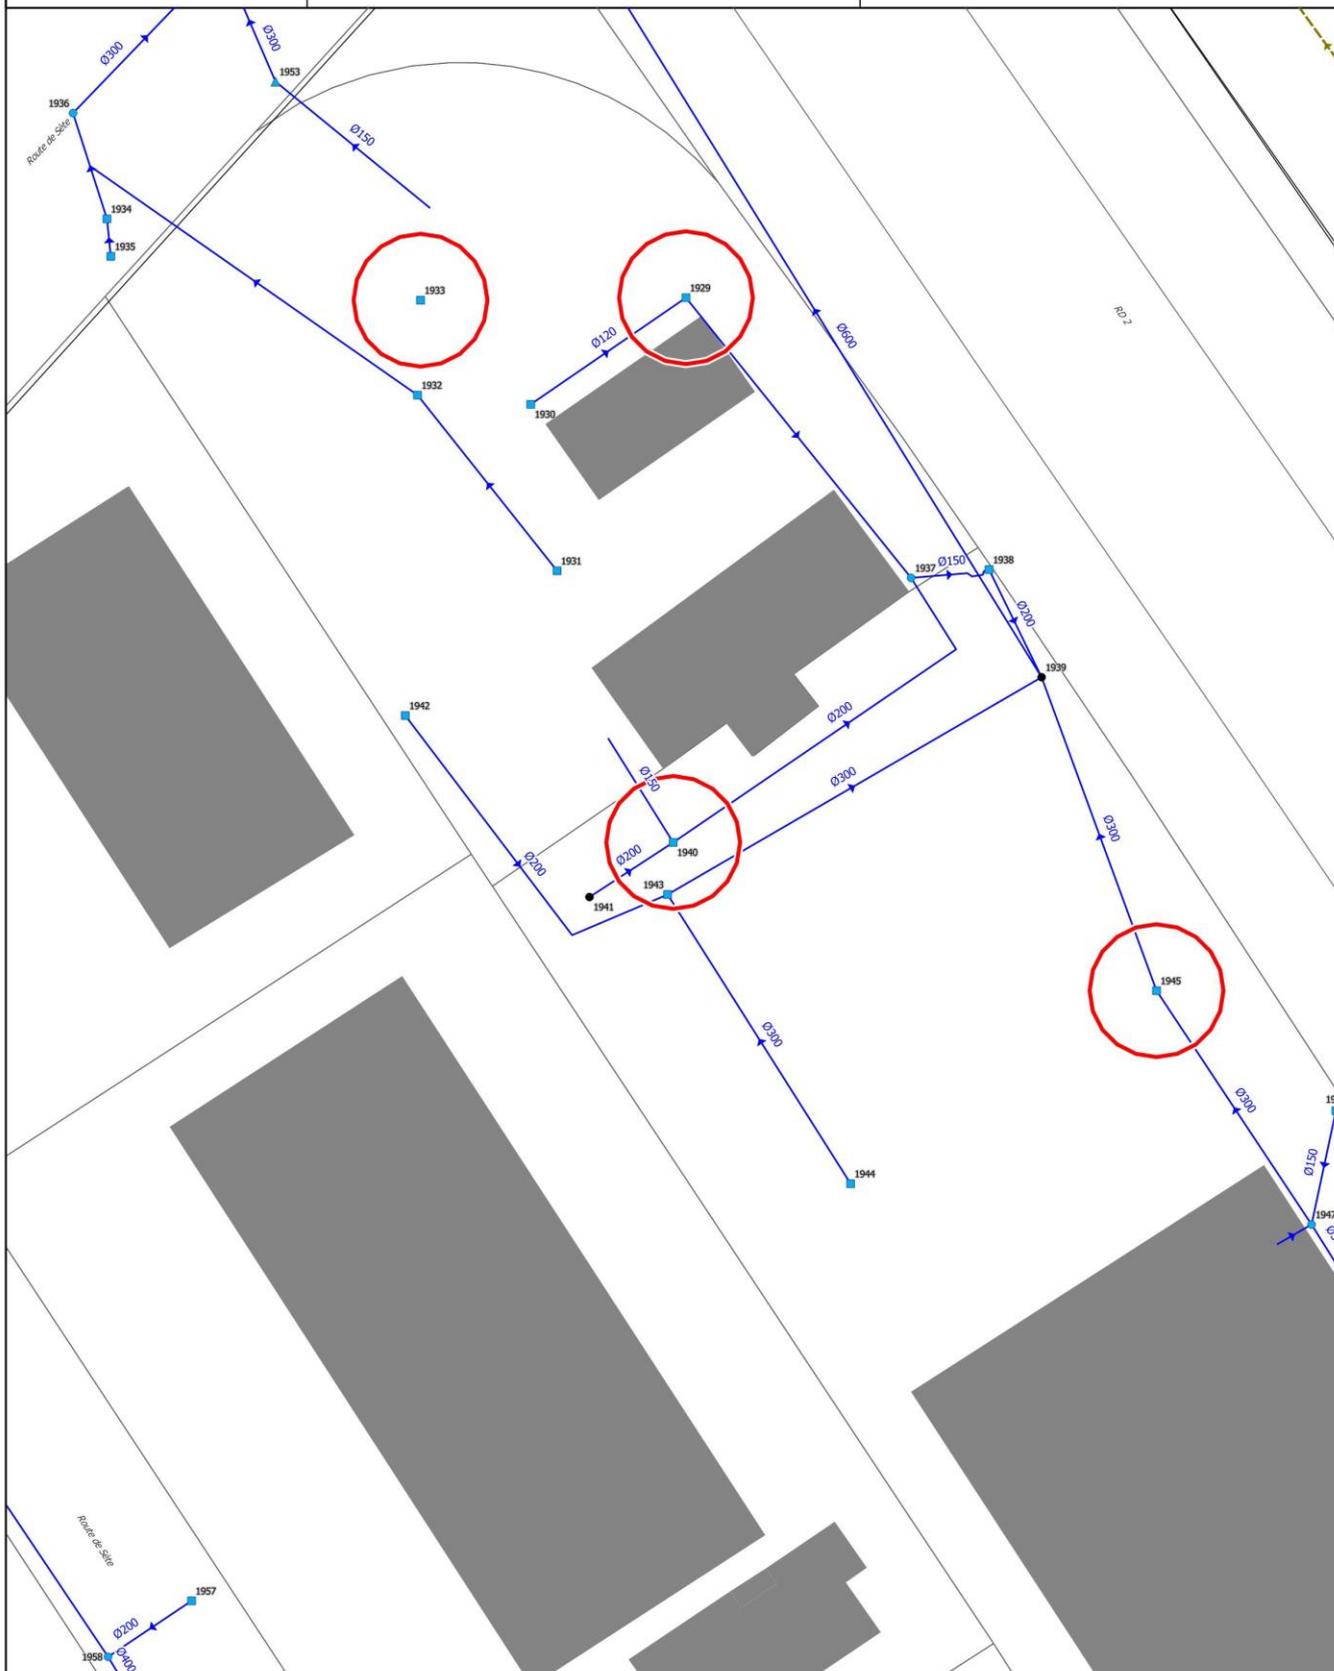
N° regard	Défauts/ Remarques
1940	Rejet aire de lavage

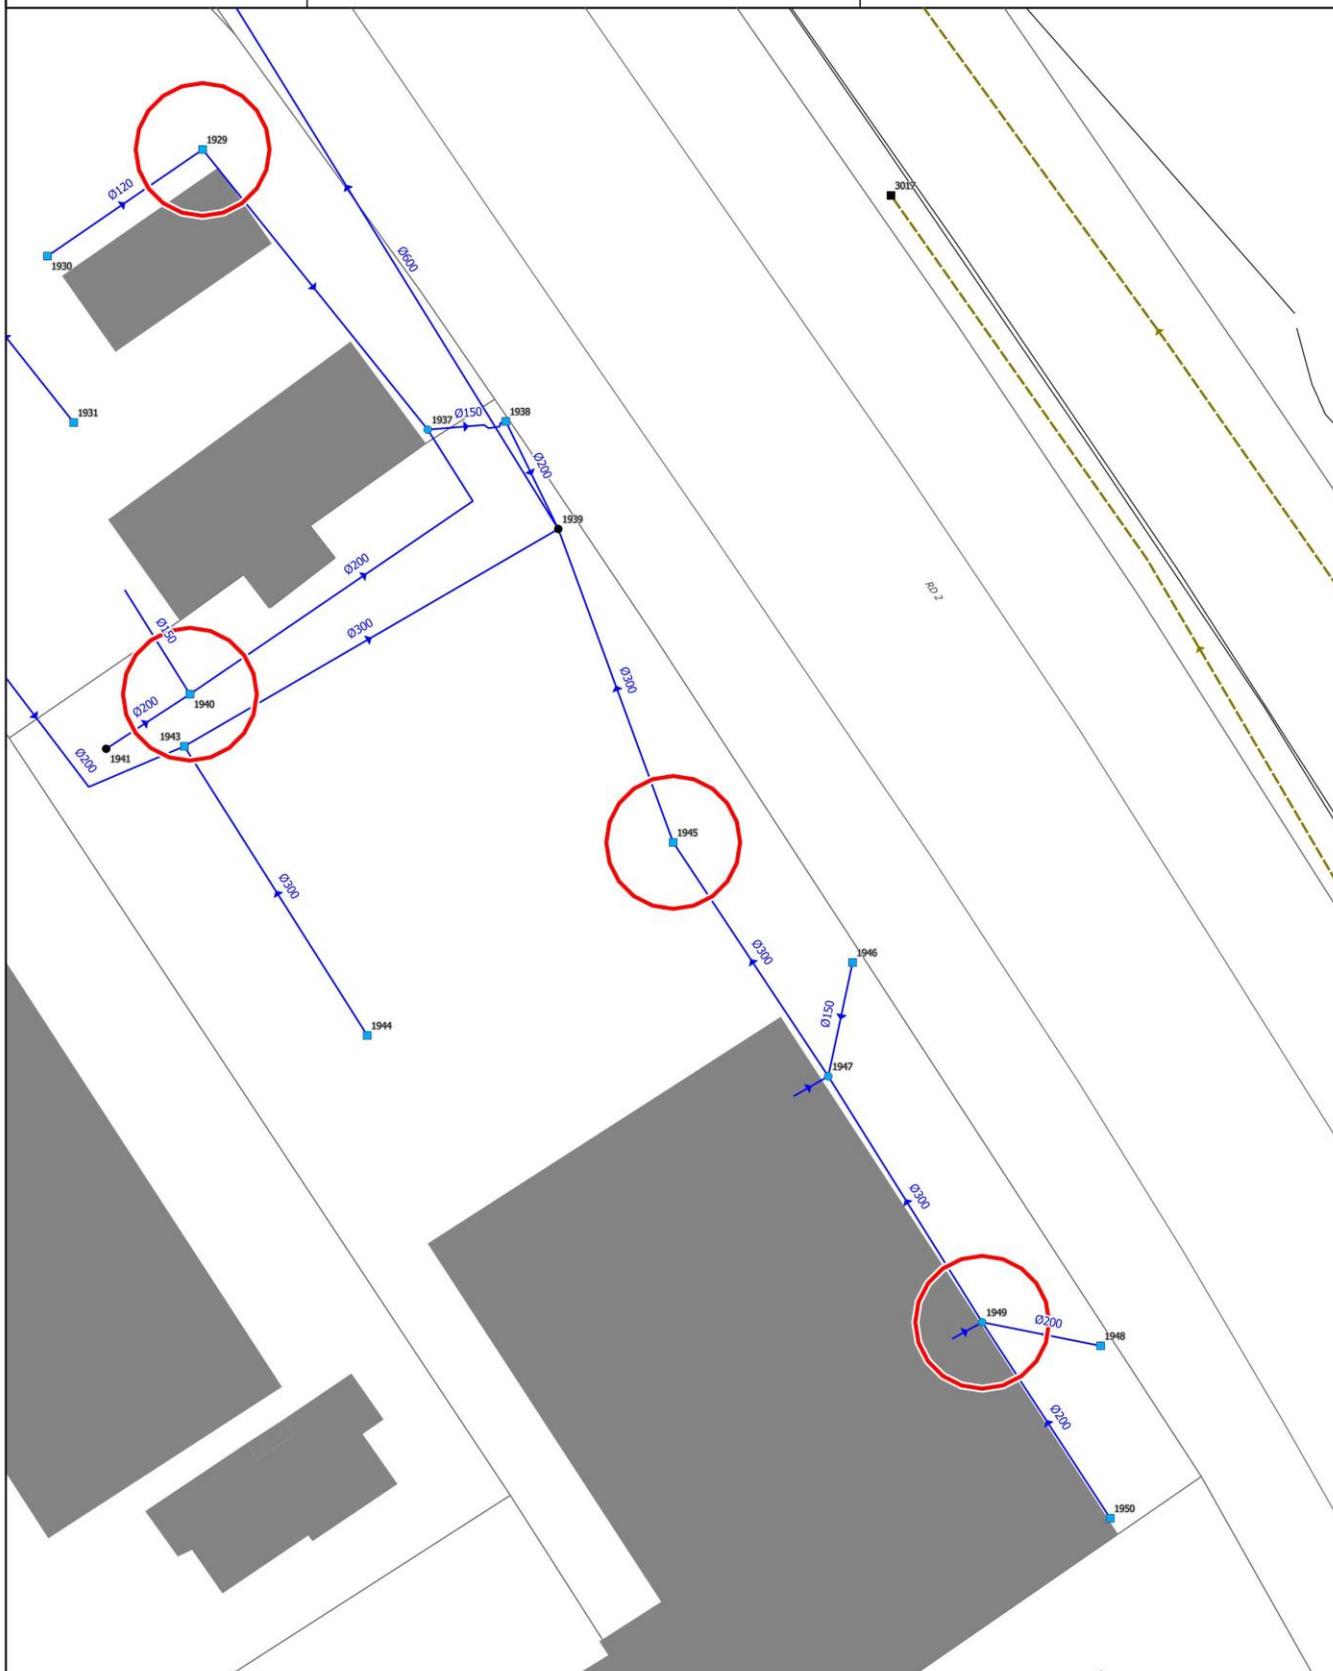
N° regard	Défauts/ Remarques
1945	Odeurs EU

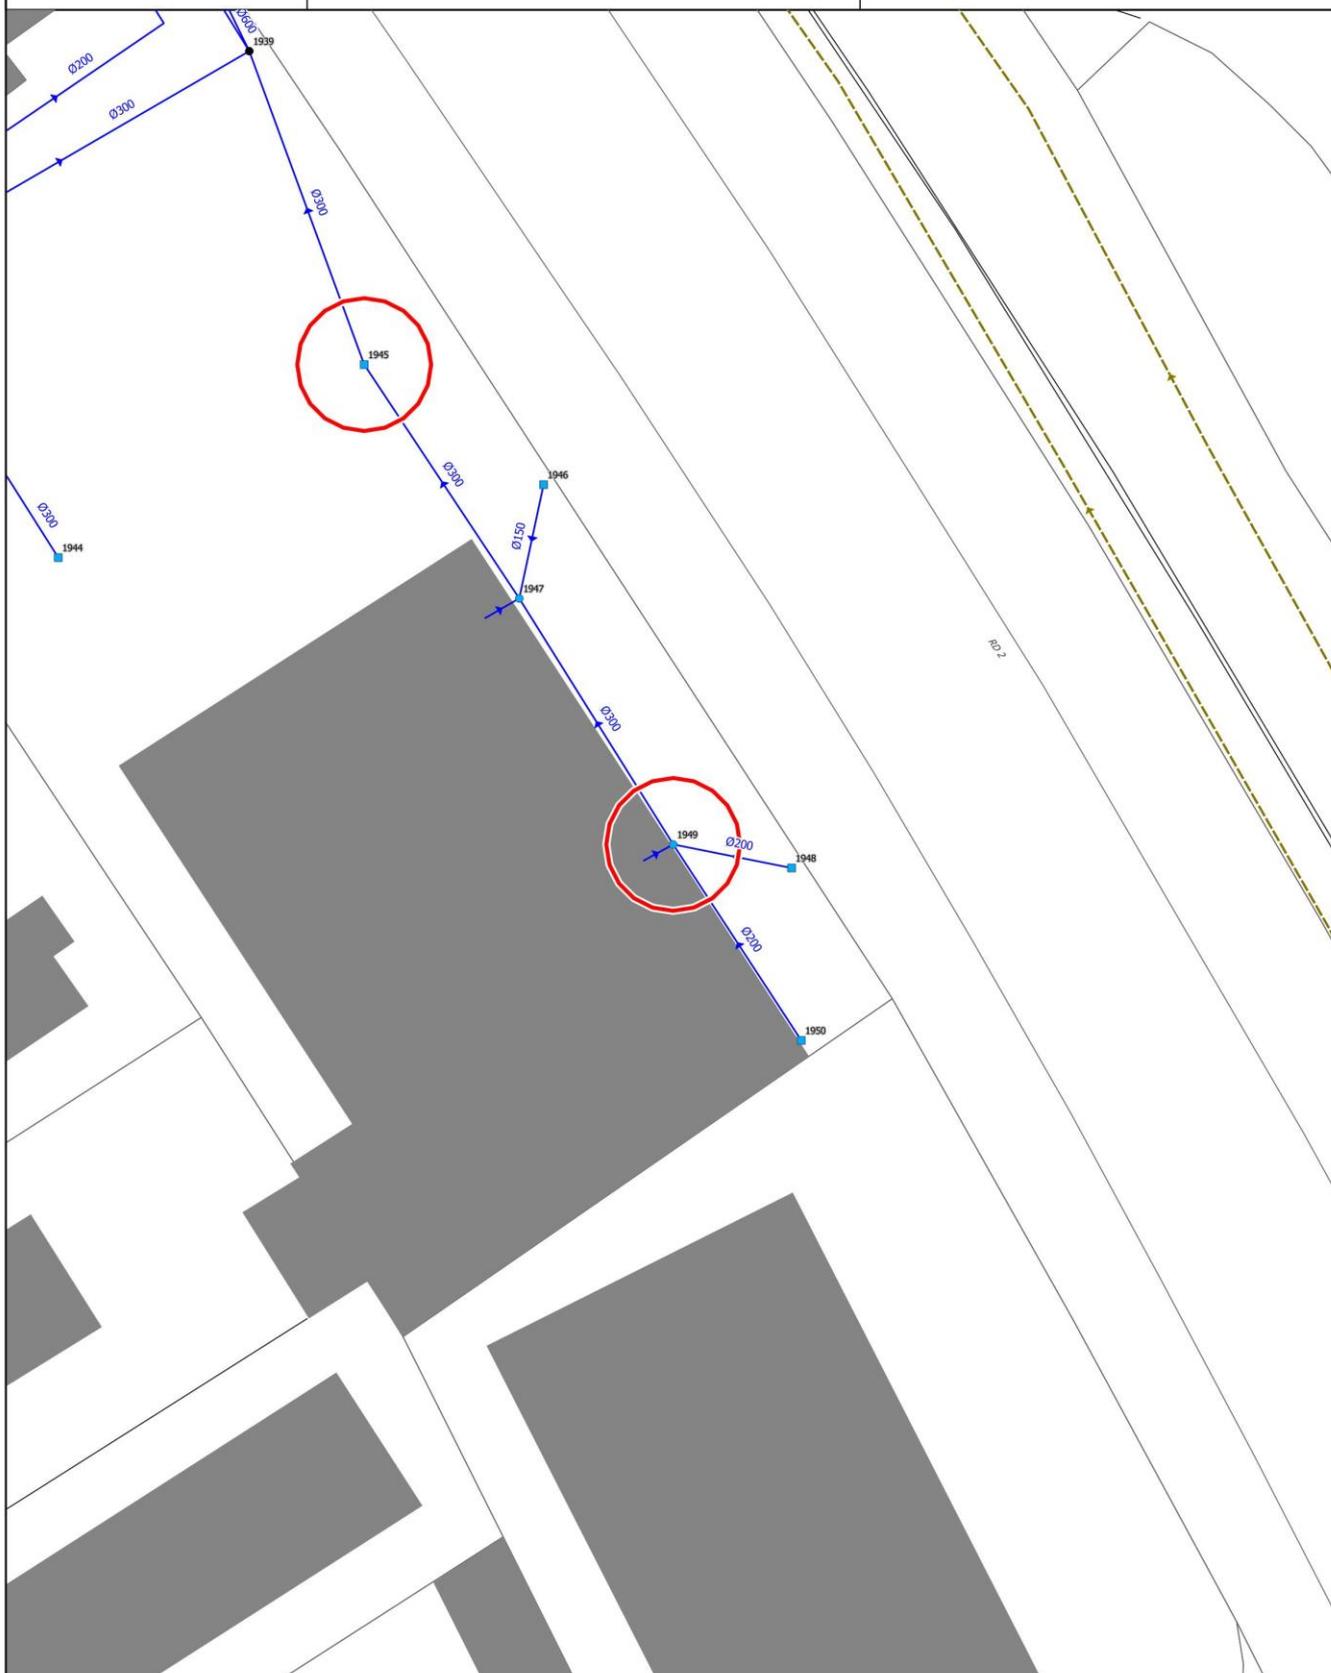
N° regard	Défauts/ Remarques
1949	Rejet d'eaux provenant de l'Intermarché

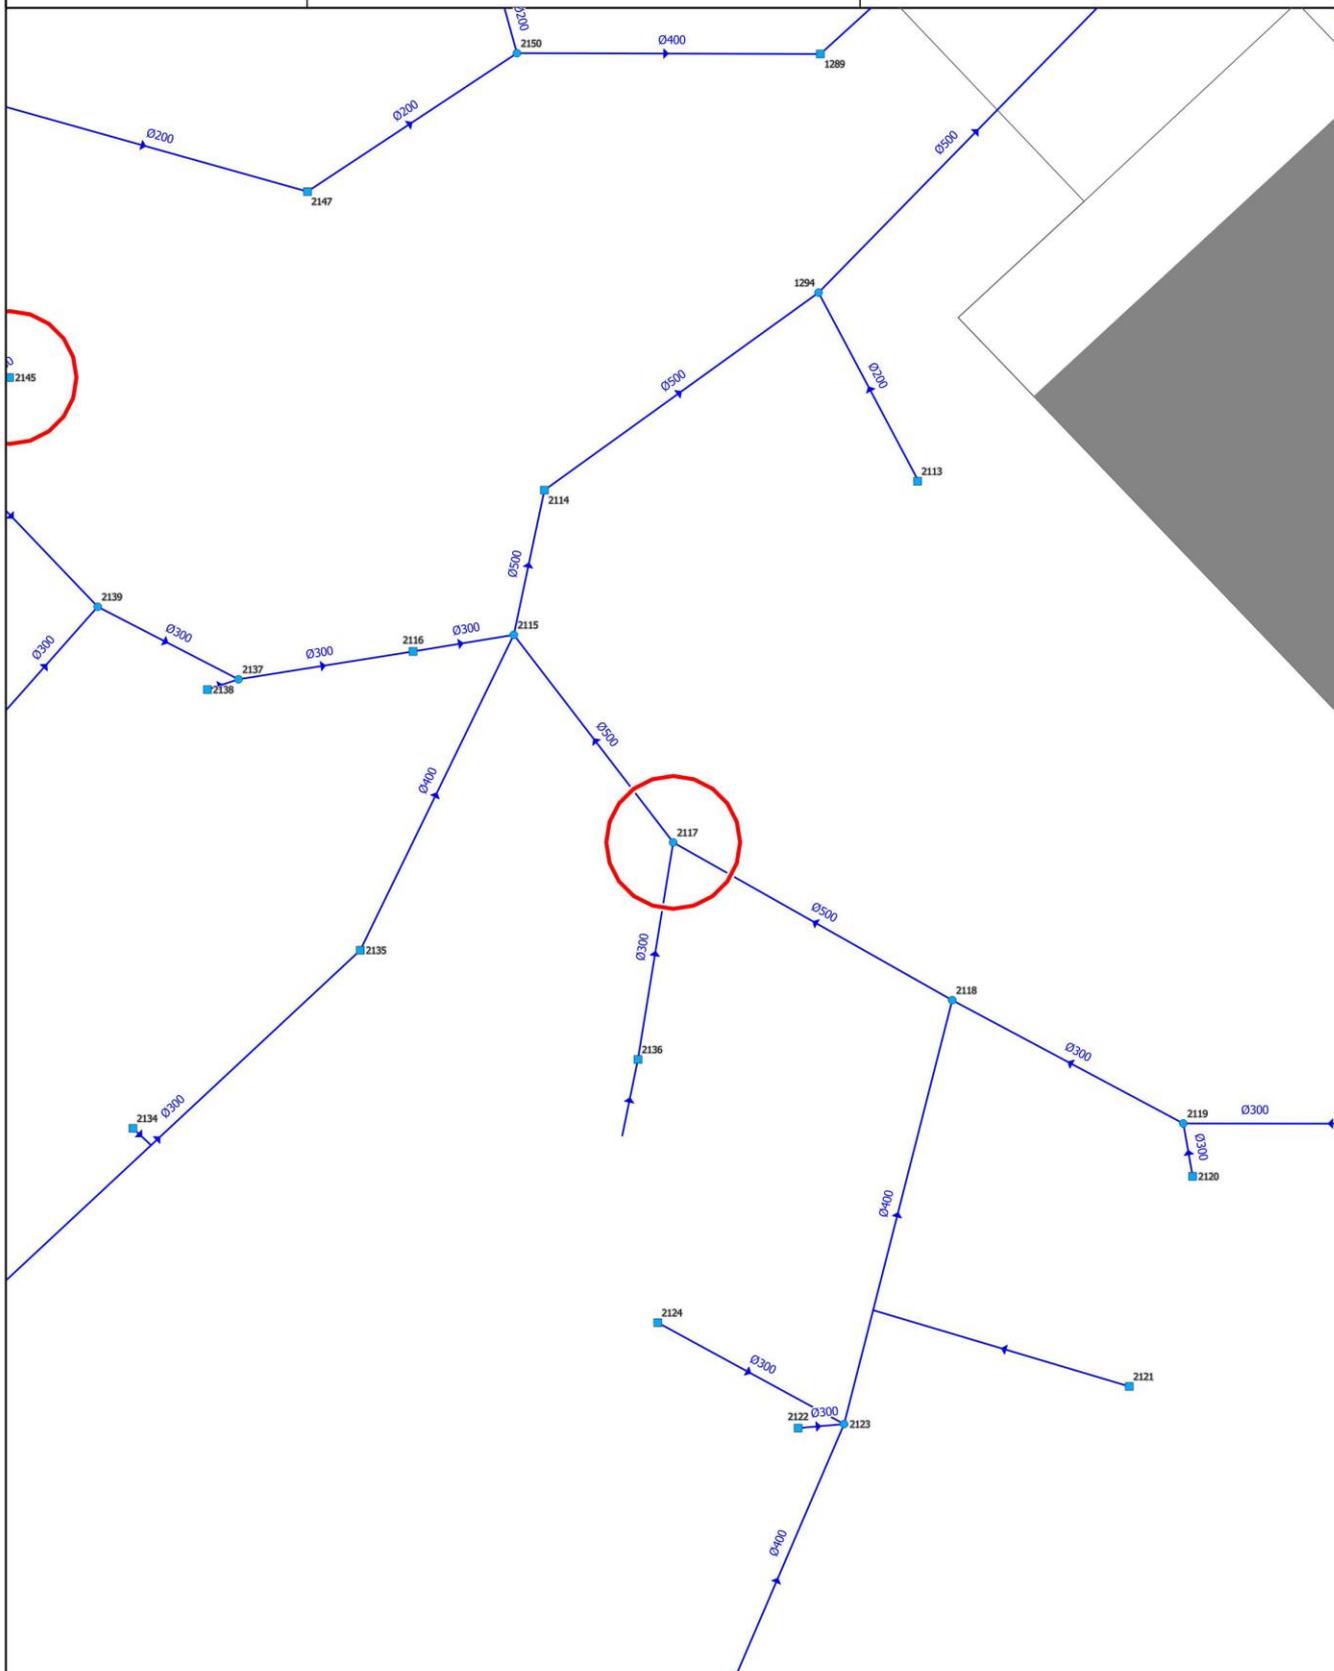
N° regard	Défauts/ Remarques
2117	Traces EU / Odeur EU forte

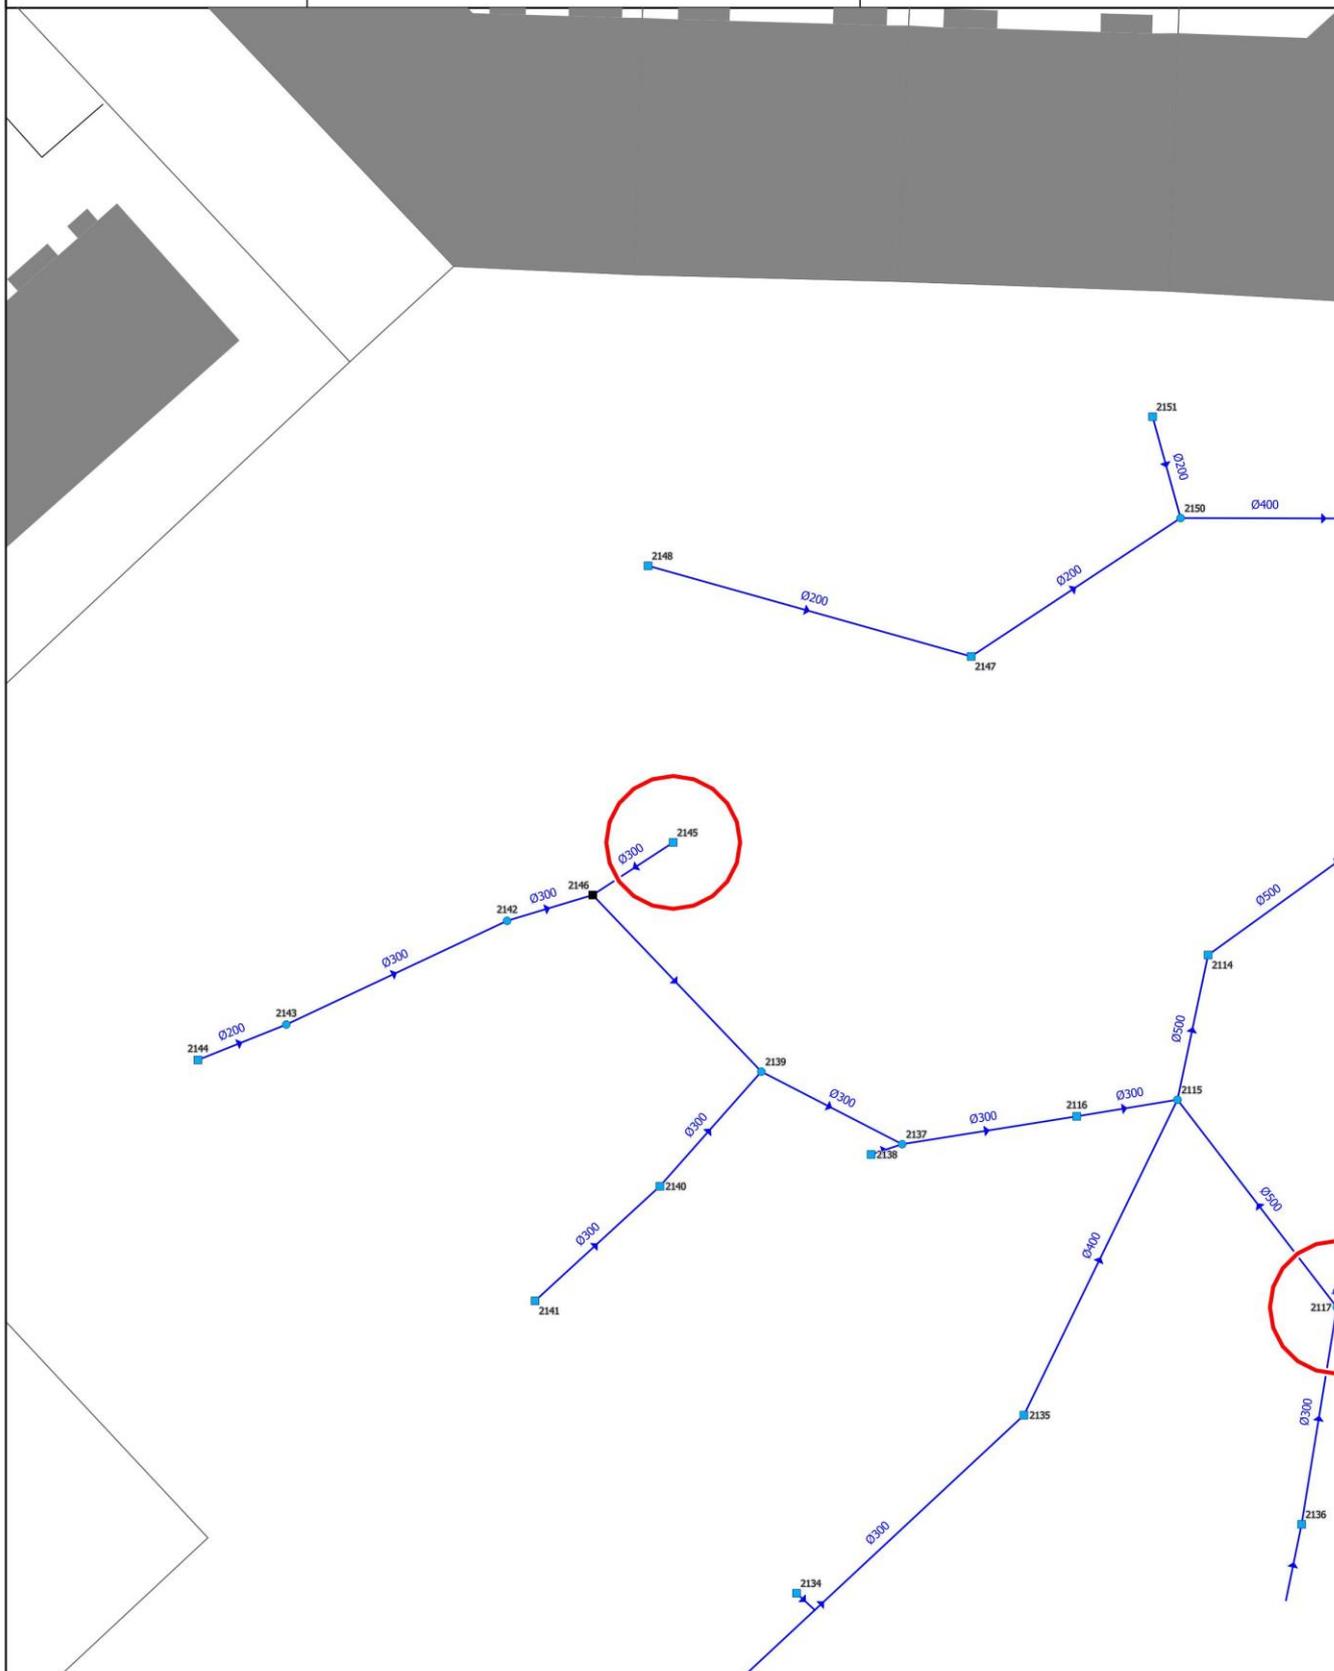
N° regard	Défauts/ Remarques
2145	Traces EU
