Commune de Balaruc-les-Bains

SCHEMA DIRECTEUR DE GESTION DES EAUX PLUVIALES

**RAPPORT DE PHASE I
ETAT DES LIEUX DE L'ASSAINISSEMENT PLUVIAL**

Rapport de phase I	Commune de Balaruc-les-Bains
EAL 14 13 - C	Schéma Directeur de Gestion des Eaux Pluviales

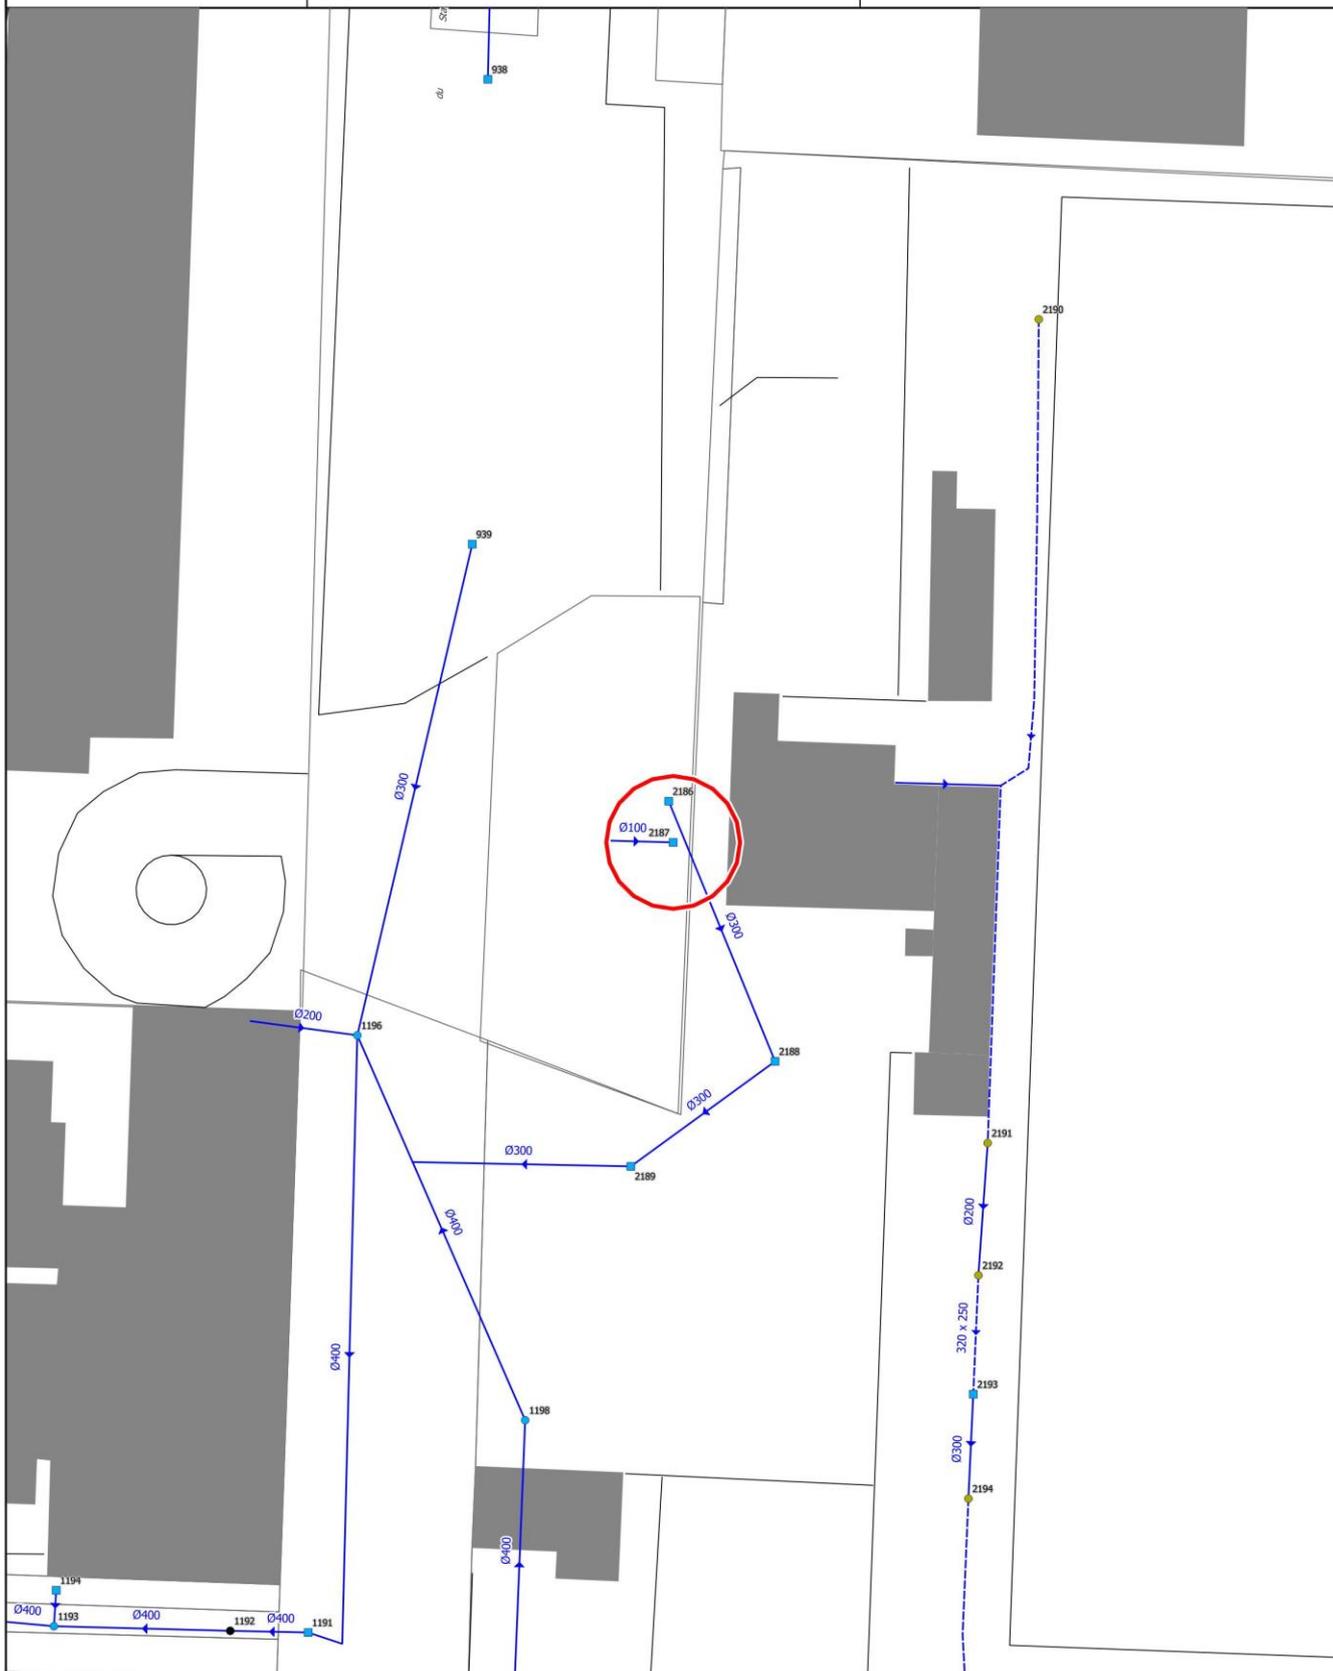
N° regard	Défauts/ Remarques
2187	Traces EU

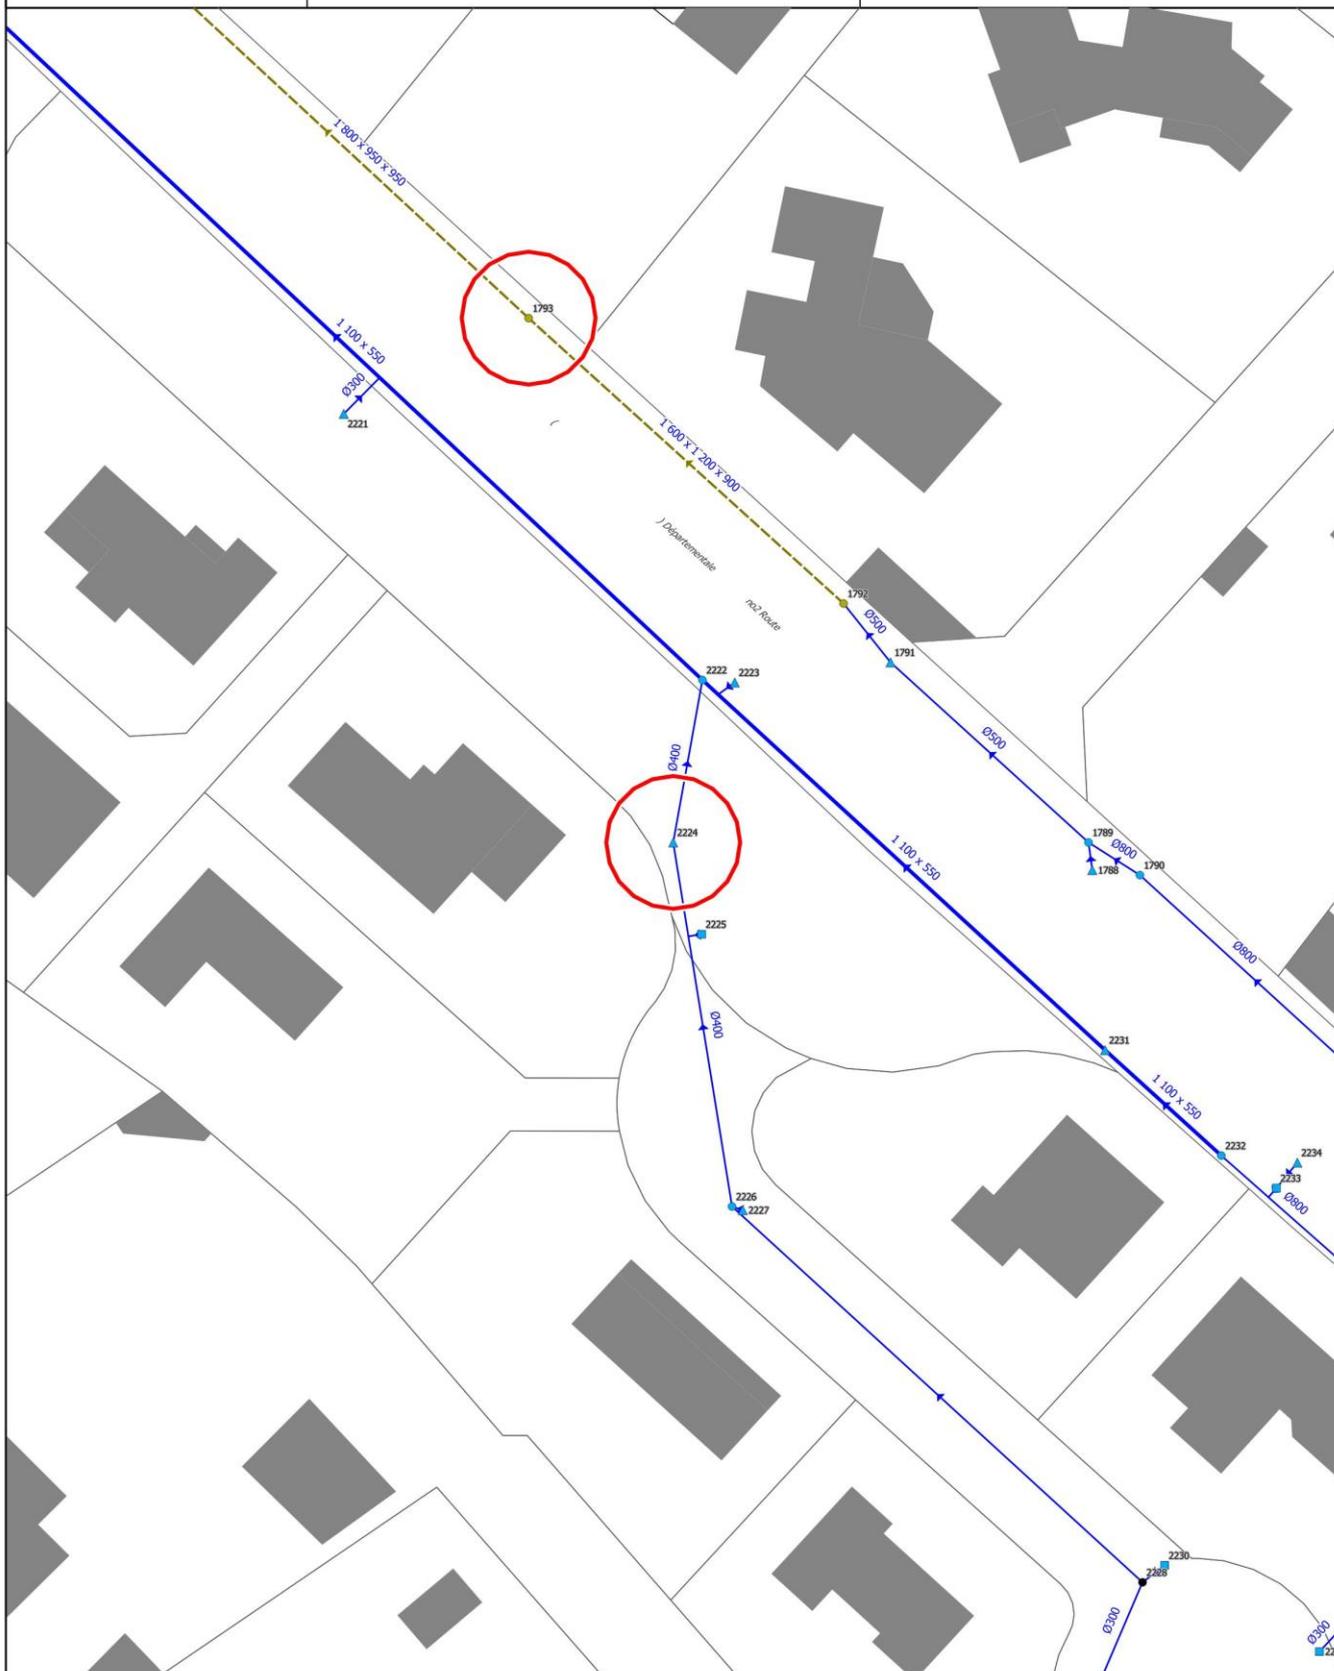
N° regard	Défauts/ Remarques
2224	Rinçage béton
