Commune de Balaruc-les-Bains

SCHEMA DIRECTEUR DE GESTION DES EAUX PLUVIALES

**RAPPORT DE PHASE I
ETAT DES LIEUX DE L'ASSAINISSEMENT PLUVIAL**

Rapport de phase I	Commune de Balaruc-les-Bains
EAL 14 13 - C	Schéma Directeur de Gestion des Eaux Pluviales

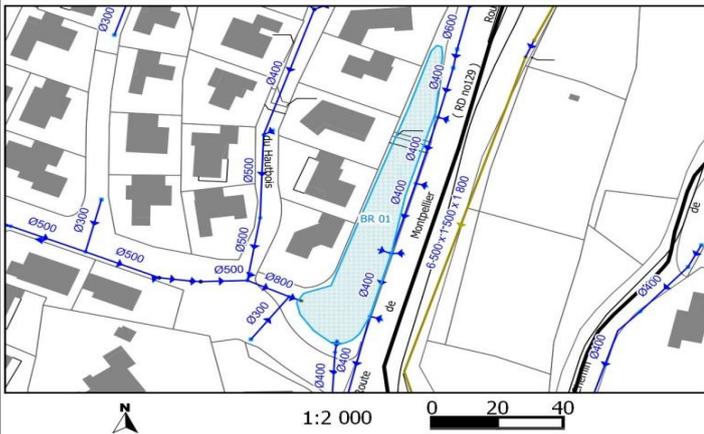
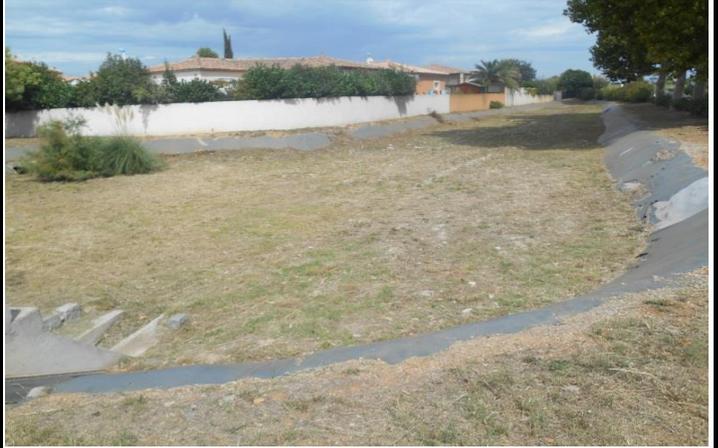
Lotissement les Cacaussels (rue du Pavois), le long de l'avenue de Montpellier

Type d'ouvrage :	aérien en série type transit	Largeur (m) :	~12 m
Géométrie :	rectangulaire en L	Profondeur (m) :	~0.7 m
Longueur (m) :	~110 m	Volume estimé (m³) :	~760 m³
Observations :	Bassin de rétention propre et entretenu - géomembrane détériorée Dépôts importants Absence de dégrilleur

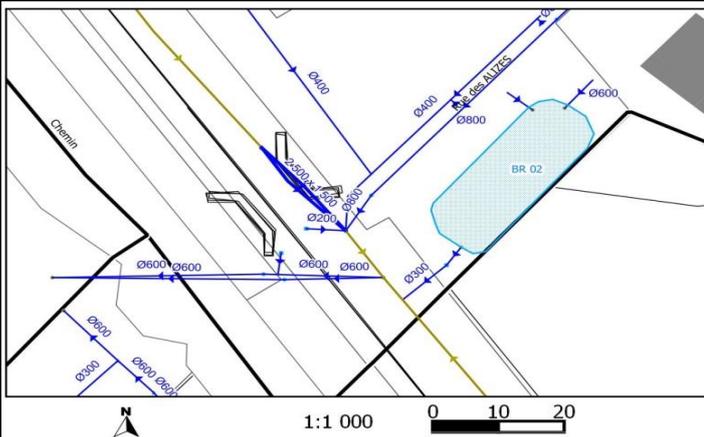
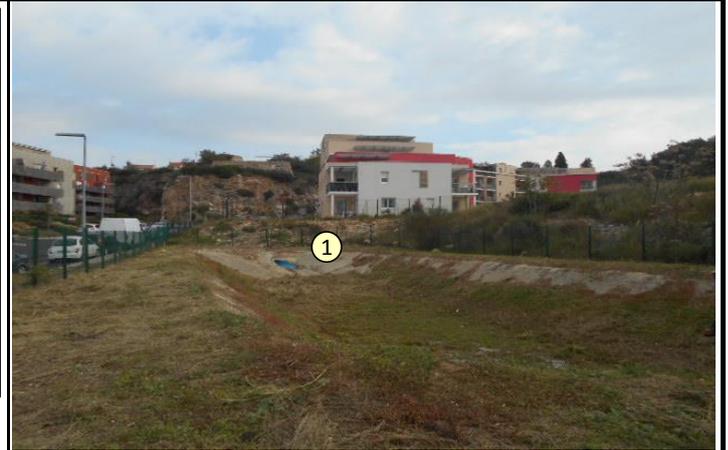
Entre la RD 2 et la rue des Alizées, lotissement les Bas Fourneaux

Type d'ouvrage :	aérien en série type transit	Largeur (m) :	~12 m
Géométrie :	rectangulaire	Profondeur (m) :	~1.9 m
Longueur (m) :	~30 m	Volume estimé (m³) :	~460 m³
Observations :	Bassin de rétention isolé par un grillage - propre et entretenu - géotextile et béton de protection détériorés

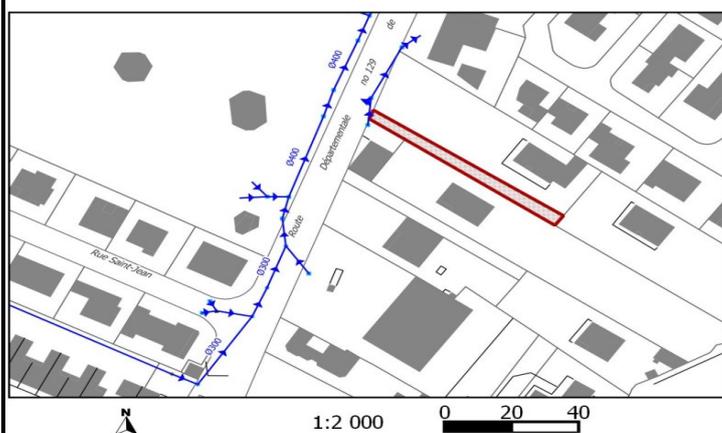
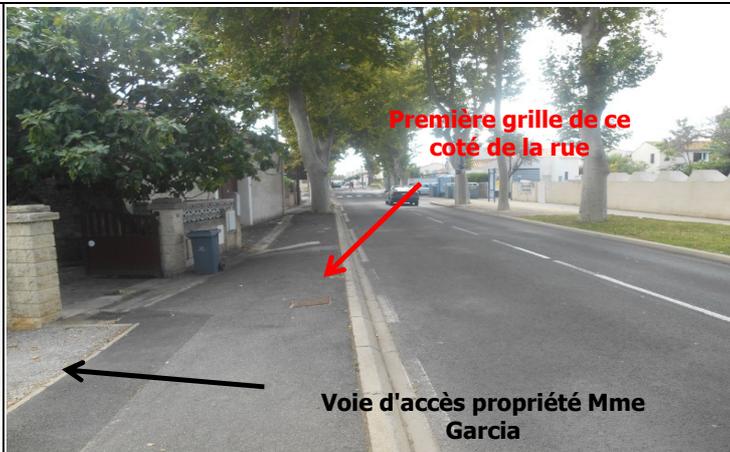
50 Route de Montpellier (RD 129)

Type d'événement :	Fortes pluies	Date de l'événement :	/
Fréquence estimée :	1 à 2 fois par an	Origine du désordre :	Nombre d'ouvrages de collecte insuffisant
Description :	Au niveau du Supermarché de l'avenue de Montpellier, le réseau n'est pas suffisamment développé pour collecter l'ensemble des eaux de la voirie. Sur près de 150 m depuis le point haut de la rue situé à l'ouest, la rue n'a pas d'ouvrage de collecte des eaux pluviales. Le premier ouvrage de collecte est une grille (conduite Ø200 mm) se situant au droit de la propriété de Mme Garcia. Les eaux de ruissellement débordent alors en direction du chemin d'accès à la propriété de Mme Garcia situé légèrement en contrebas.		
Incidences :	Lors de fortes pluies la propriété de Mme Garcia est inondée par 10 à 20 cm d'eau.		
Solutions possibles :	Augmenter le nombre d'ouvrages de collecte dans l'avenue de Montpellier.		
Observations :	Témoignage de M Pelousse (voisin de Mme Garcia).

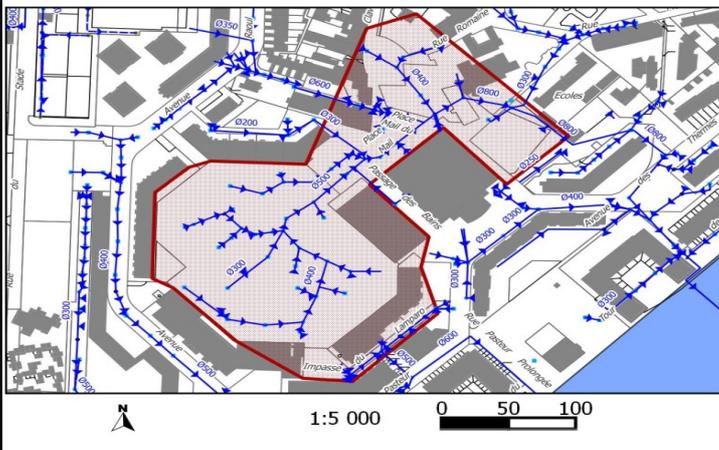
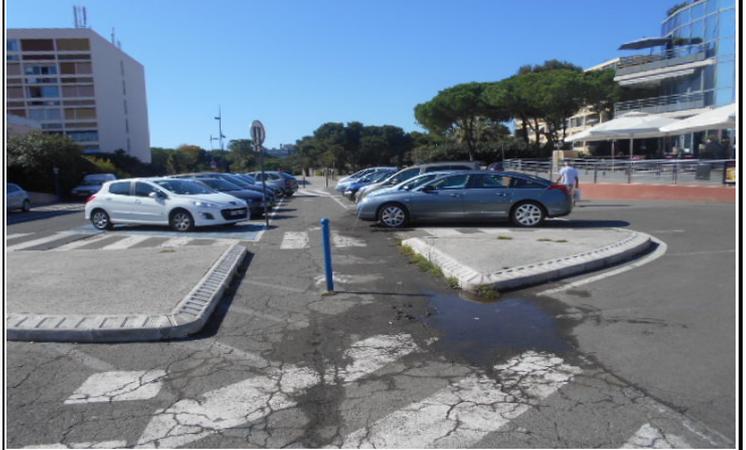
Place du Mail et esplanade Charles de Gaulle

Type d'événement :	Fortes pluies	Date de l'événement :	/
Fréquence estimée :	/	Origine du désordre :	Faibles pentes
Description :	La place du Mail et l'esplanade Charles de Gaulle ont des cotes particulièrement faibles et proches de la cote de l'étang de Thau (≤ 3 m NGF). Le réseau pluvial dans ces secteurs a donc des pentes relativement faibles limitant la capacité d'évacuation des eaux pluviales. De plus, l'étang de Thau exerce un contrôle aval sur ce réseau : la majorité des conduites est constamment en eau. Lors de fortes pluies, le réseau est donc insuffisant pour collecter et véhiculer les eaux pluviales ce qui engendre des débordements dans ces deux secteurs. Le phénomène est similaire dans les zones annexes (rue du Lamparo, avenue des Thermes Athena...).		
Incidences :	La place du Mail, l'esplanade Charles de Gaulle ainsi que les secteurs annexes sont régulièrement inondés lors de fortes pluies. Ces secteurs étant très urbanisés les dégâts matériels peuvent être importants.

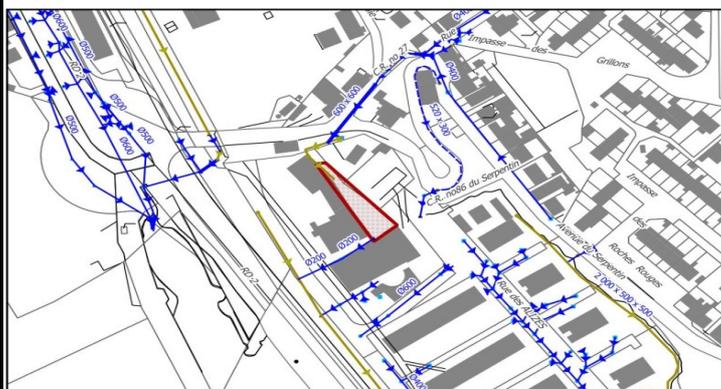
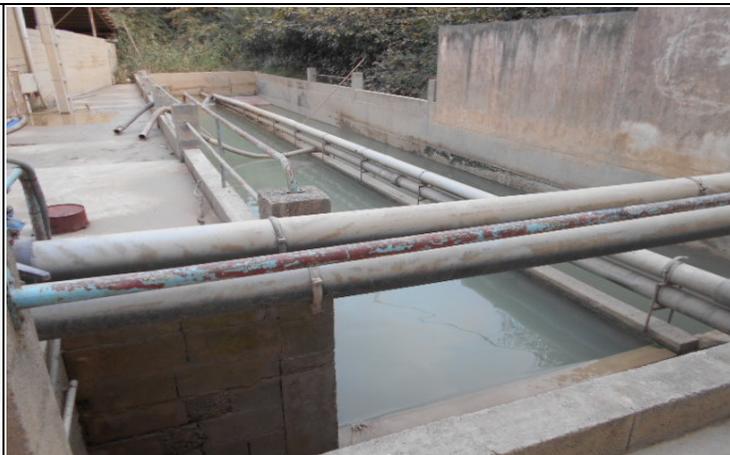
Blanchisserie municipale de Balaruc-les-Bains

Type d'événement :	Fortes pluies	Date de l'événement :	/
Fréquence estimée :	1 à 2 fois par an	Origine du désordre :	Anomalie de structure du réseau
Description :	<p>La blanchisserie municipale possède un bassin de traitement de boues à l'ouest de son bâtiment. Ce site correspond à une zone de réception conséquente des eaux pluviales :</p> <ul style="list-style-type: none"> - depuis l'Est, le réseau pluvial de l'avenue du Serpentin ne possède pas d'exutoire et déverse ces eaux en direction du bassin via un fossé situé derrière l'entrepôt de stockage des boues, - depuis le nord, les eaux de ruissellement non collectées de l'avenue des Serpentins se déverse sur le bassin. <p>Lors de fortes pluies, le bassin déborde et les eaux ruissellent jusqu'au fossé de la RD 2.</p>		
Incidences :	<p>Avant traitement les boues sont fortement chargées, le débordement du bassin entraîne donc la contamination du milieu naturel par les polluants contenus dans les boues et dans les eaux de lavage non traitées.</p>
